Inventaire du patrimoine bâti : hameau des Charmettes – Ugine

■ ■ ■ ■ ■ Septembre octobre 2011

CAUE de la Savoie / Ville d'Ugine

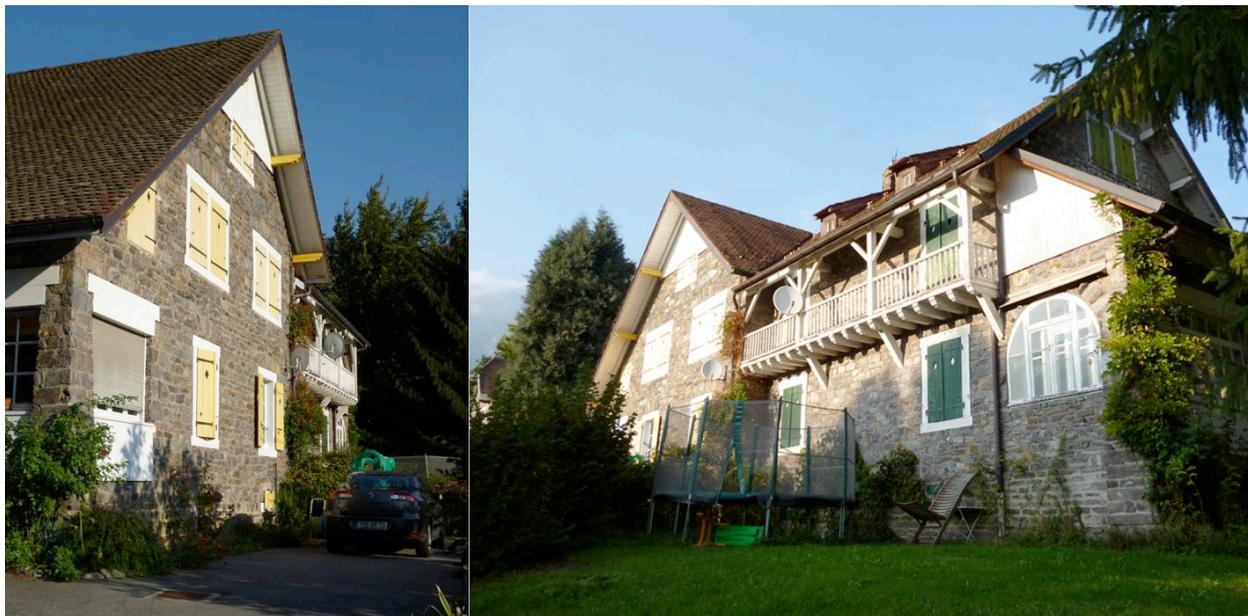
1 – façade sud ouest : elle est reprise, notamment sur la partie nord avec des volets roulants et des ferrures très apparentes sur les volets jaunes. La partie sud semble être moins modifiée.

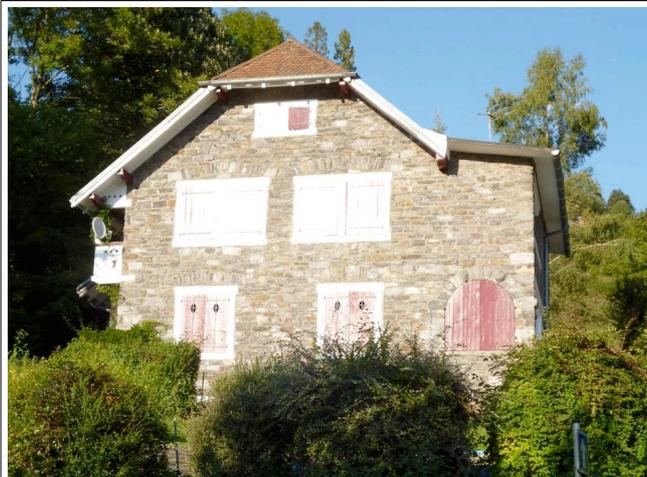
1 – façade sud ouest

Modification de la toiture : sur la partie sud est, un réhaussement de la maçonnerie a généré une rupture de pente.

Le réhaussement du goutereau sud se perçoit bien par la rupture de pente de la toiture.

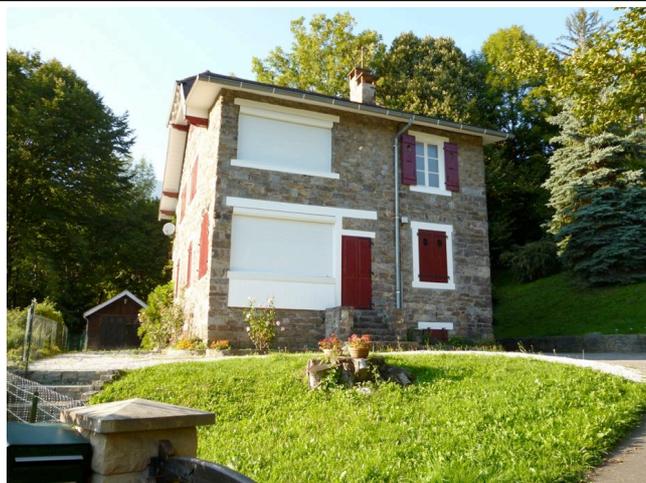
2 – façade sud est :

- la différence entre la façade sud est et les autres pose la question du choix des moyens destinés à occulter les percements...

Les volets roulants ont été placés sur les baies les plus grandes...

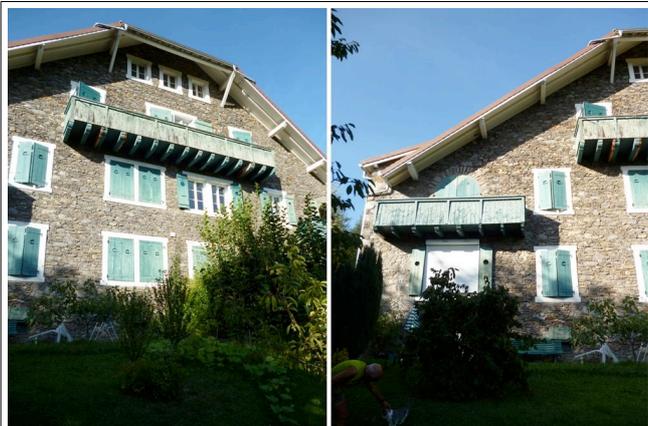
1 – façade sud

confortement du bâtiment : il semblerait que la stabilité des agrandissements bâtiment à l'est mais aussi et surtout à l'ouest soit remise en question. des fissures sont visibles à l'intérieur des appartements et des travaux sont à prévoir.

- les haies n'existaient pas à l'origine.
- Le syndic de copropriété est un syndic bénévole « tournant ». les décisions sont prises de manière à conserver l'identité du bâtiment.
- la construction des annexes est très discrète, seules des pierres de chaînage encore présentes et les fissures liées à l'instabilité témoignent de leur présence.
