Habitat traditionnel des vallées de Vanoise

HABITAT TRADITIONNEL DES VALLEES DE VANOISE REGARDS SUR L'ARCHITECTURE

Etude réalisée par le C.A.U.E. de la Savoie 1994 - Hervé DUBOIS, Jean-Pierre HARDY, Karine SCHWING - 4 rue du Château 73000 CHAMBERY - Tél. 79 70 02 36

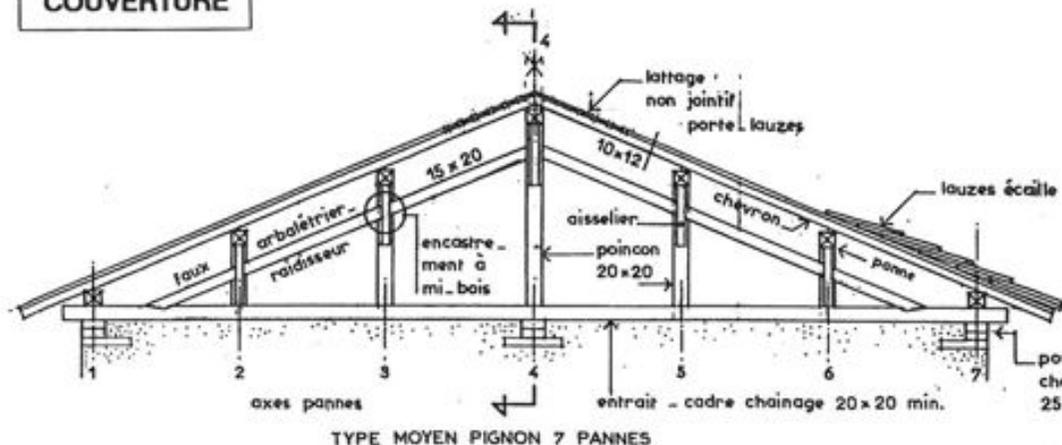
CHARPENTE COUVERTURE

TYPE MOYEN PIGNON 7 PANNES

BOIS : EPICEA
assemblage chevillé

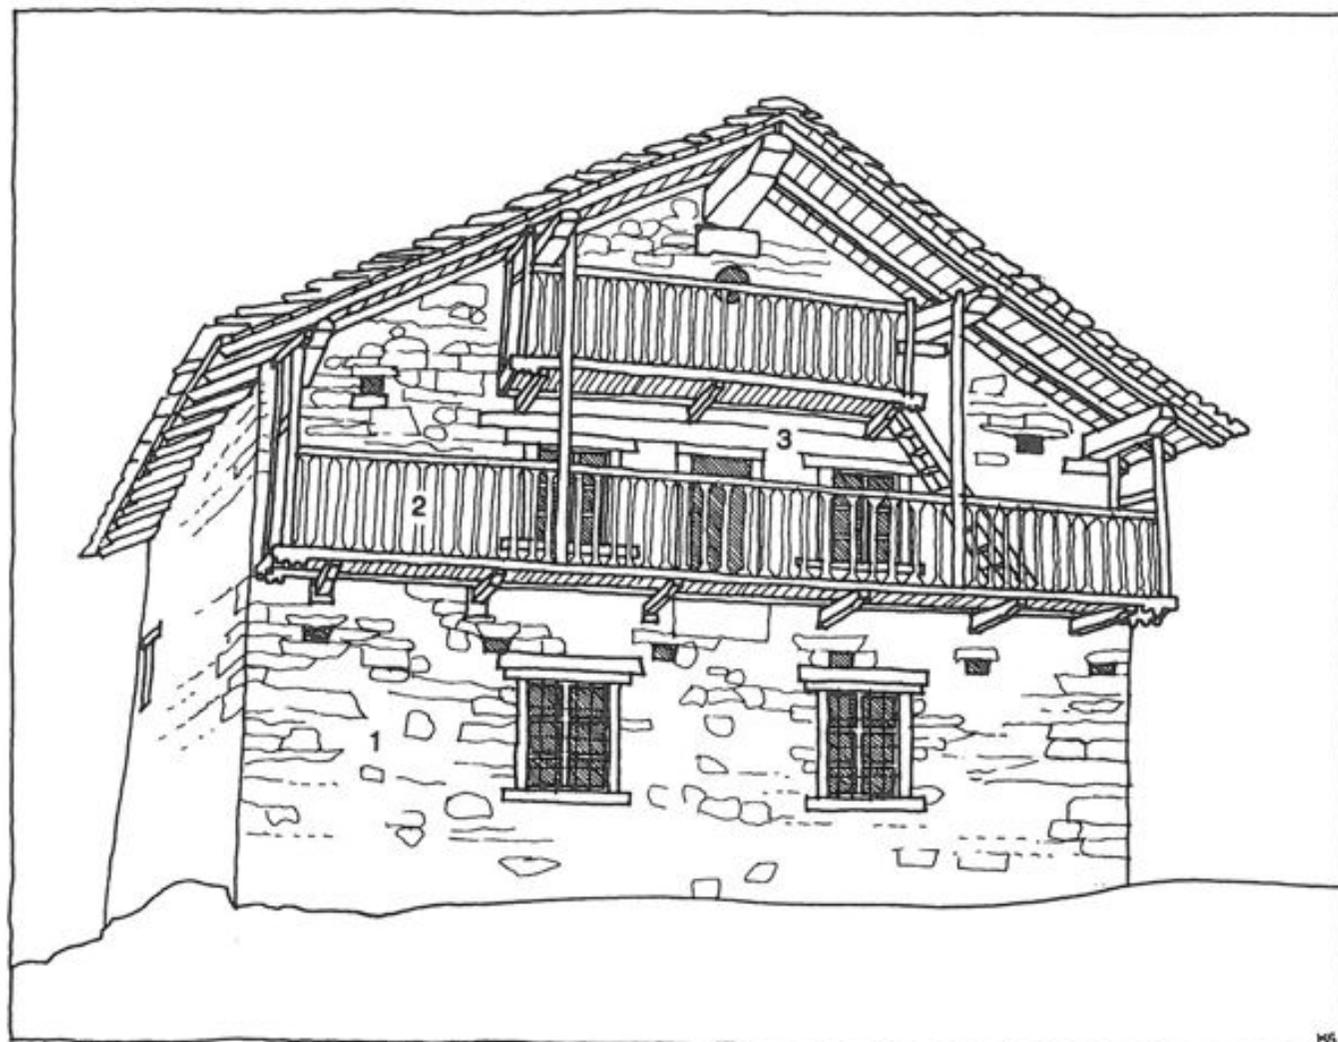
- ① Murs en maçonnerie hourdée à la chaux, montant jusqu'au toit. La pierre est utilisée sans parcimonie car les blocs abondent dans les éboulis au pied de toutes les pentes. Ils sont utilisés tels quels ou grossièrement dédoublés.
- ② Deux balcons superposés en saillie sur la façade occupent la partie supérieure du pignon sud-est sous l'auvent du toit. Ils sont soutenus par des consoles encastées dans les murs et des montants verticaux reliant le balcon aux pannes de la toiture.
- ③ Un linteau en bois, assez long, formant chaînage, "double" les trois linteaux des ouvertures de l'étage.

- ① Balcon reposant sur des consoles à abouts ouvragés encastrés dans le mur.
- ② Poteaux raidisseurs assurant la fonction de suspente, fixés en extrémité de panne.
- ③ Balustrade composée d'une lisse haute et d'une lisse basse sculptée, entre lesquelles sont encastrées des planches verticales découpées.
- ④ Pannes doubles à abouts ouvragés, superposées avec retrait, supportant le débord du toit.

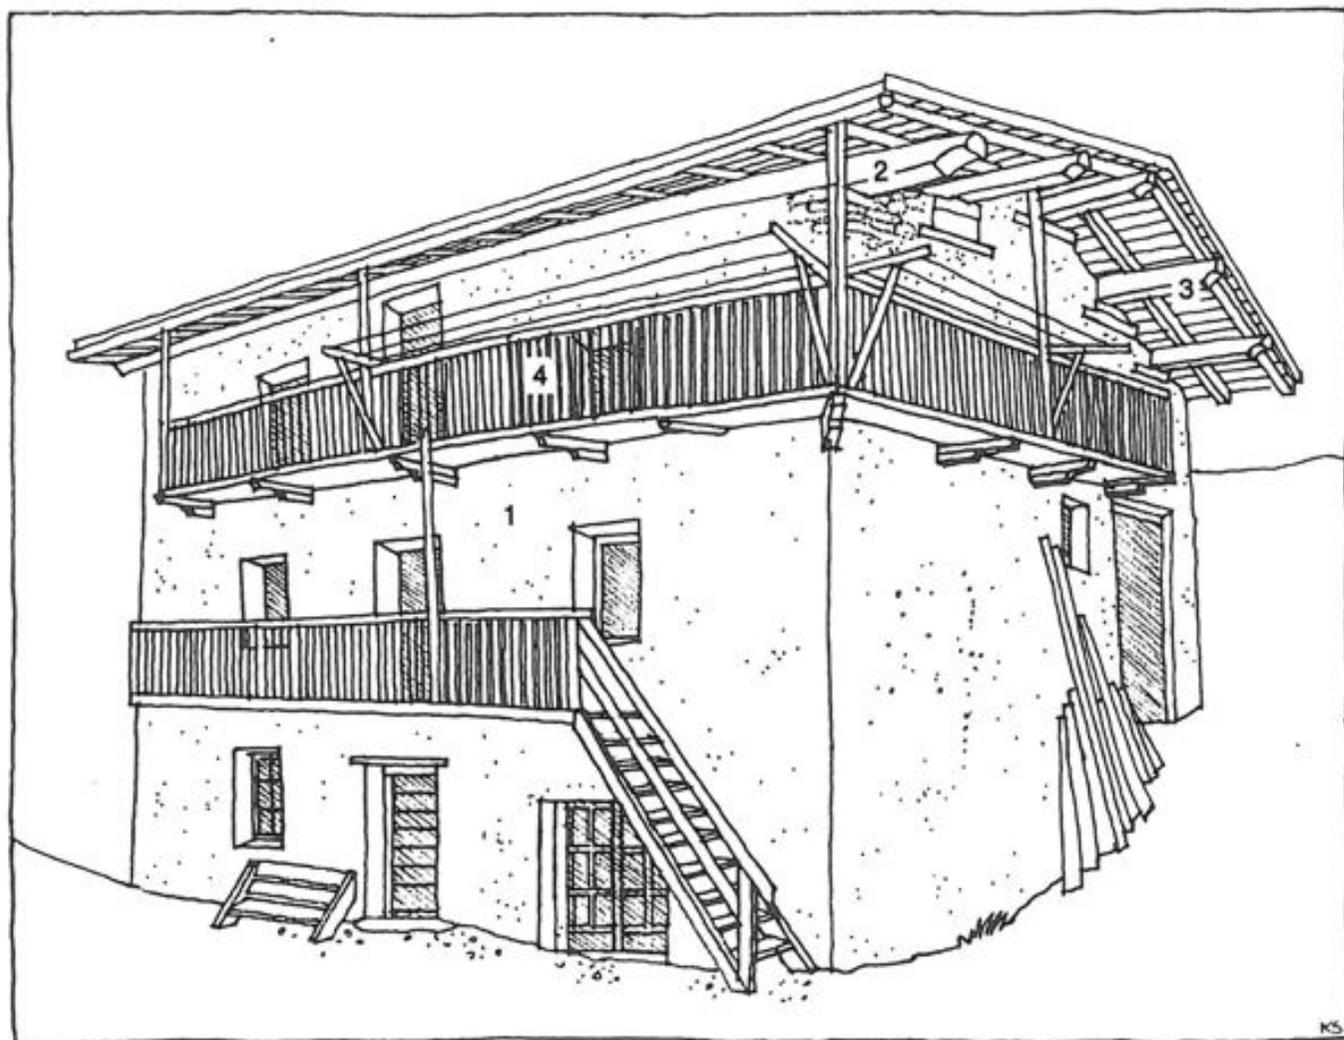
- ① Implantation du bâtiment le long de la rue principale : c'est la façade longitudinale qui est tournée vers l'aval. L'axe du toit est parallèle aux courbes de niveau.
- ② La charpente est réduite à des pannes qui reposent sur les murs pignons et sur des points intermédiaires.
- ③ Abouts de pannes ouvragés comportant des inscriptions gravées : (date : 1865, initiales).
- ④ Deux balcons légers abrités par le débord du toit courent le long de la façade sur des consoles en bois.

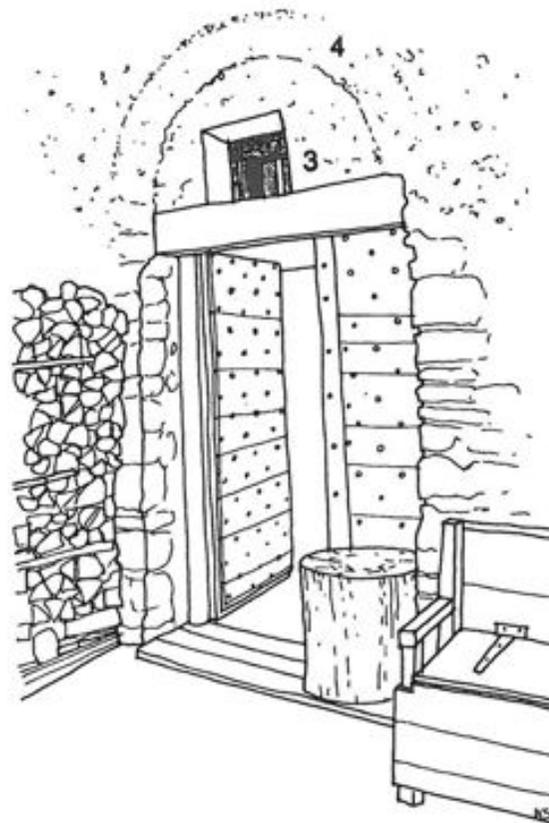
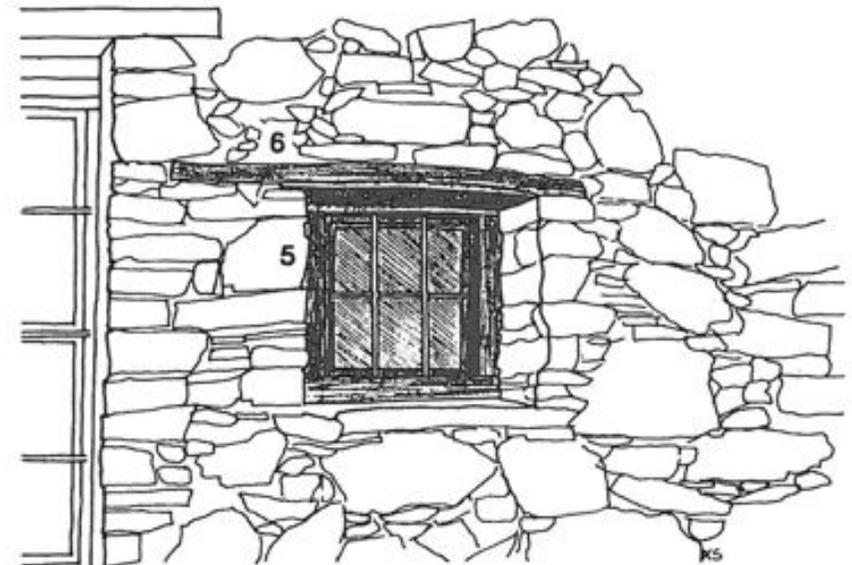
- ① Petite fenêtre pour l'éclairage des combles.
- ② Double linteau en bois sous la panne faitière.

- ③ Petite fenêtre pratiquée dans le tympan de la porte, en imposte pour éclairer l'entrée.
- ④ Arc de décharge en pierre, occulté sous enduit, soulageant le linteau bois.

- ⑤ Petite fenêtre jouxtant une grande baie vitrée.
- ⑥ Linteau en bois apparent.

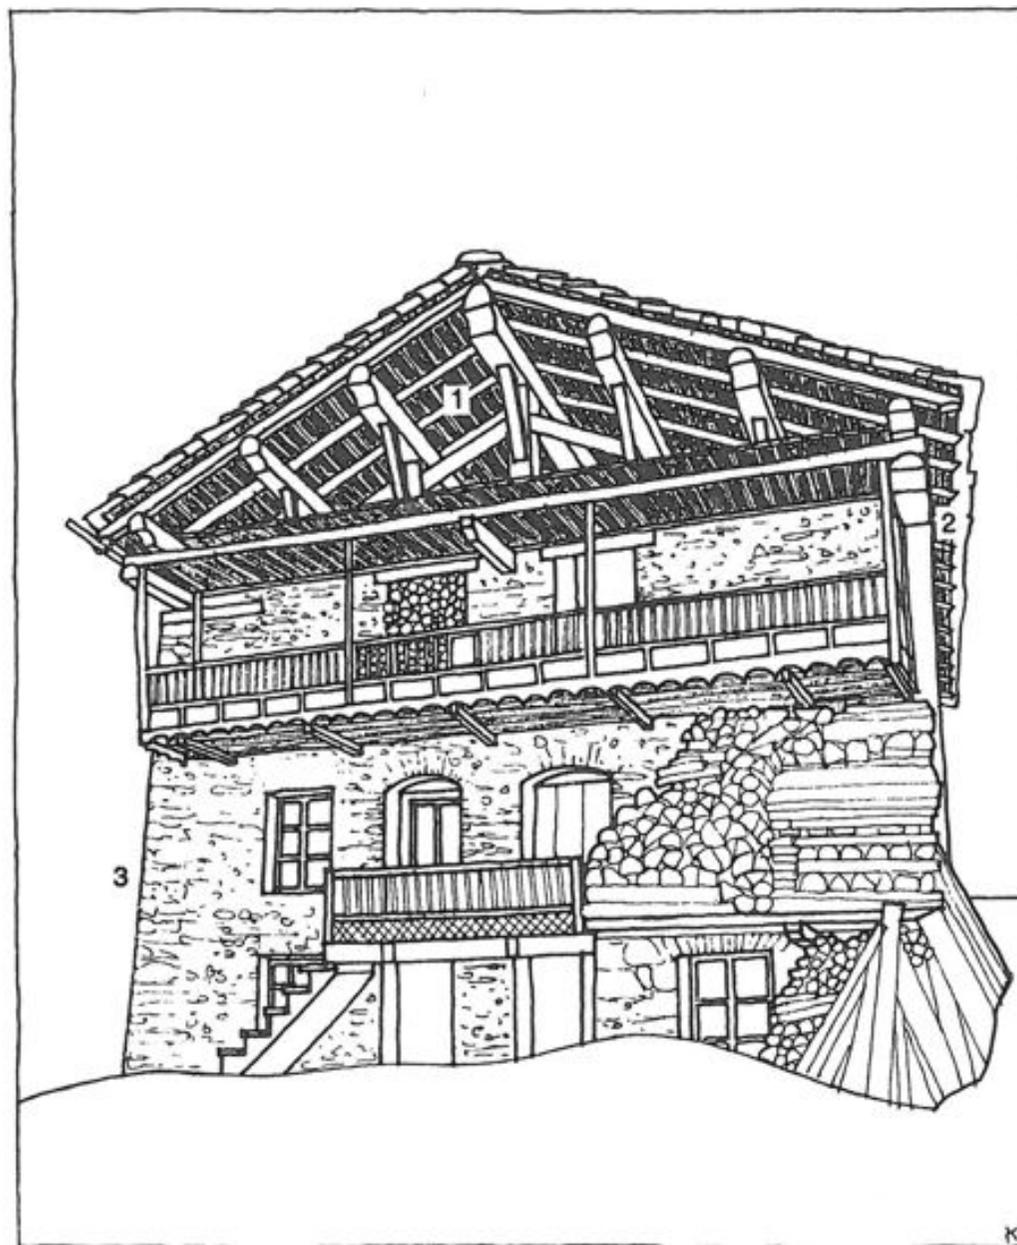
- ① Le pignon de la façade exposée au soleil demeure béant pour faciliter le séchage du foin. Cette disposition implique une charpente très élaborée et très robuste.
- ② Un vide est laissé entre le sommet des murs et la toiture pour aérer la grange. Cette ventilation concourt en hiver à l'étanchéité de la toiture. En effet, dès les premières chutes de neige, une carapace de glace est constituée sur ces dalles de pierre ventilées par le courant d'air judicieusement entretenu dans la grange.
- ③ "Fruit" donné au mur, c'est-à-dire retrait de son épaisseur du pied au faite pour renforcer la stabilité de la construction.

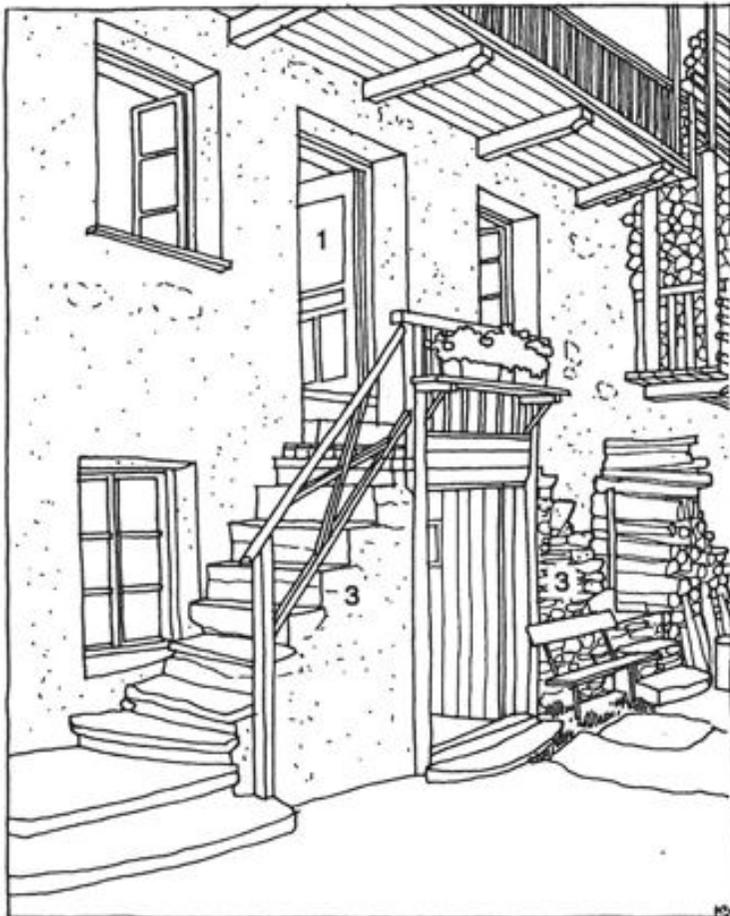
- ① Les entrées sont bien protégées : abritées des intempéries par l'avancée du toit et du balcon et dégagées du niveau du sol.
- ② Le perron comporte : un soubassement en maçonnerie sur lequel repose un escalier suspendu en bois.

- ③ Double escalier extérieur menant à l'étage d'habitation et enjambant une porte d'accès au rez-de-chaussée.

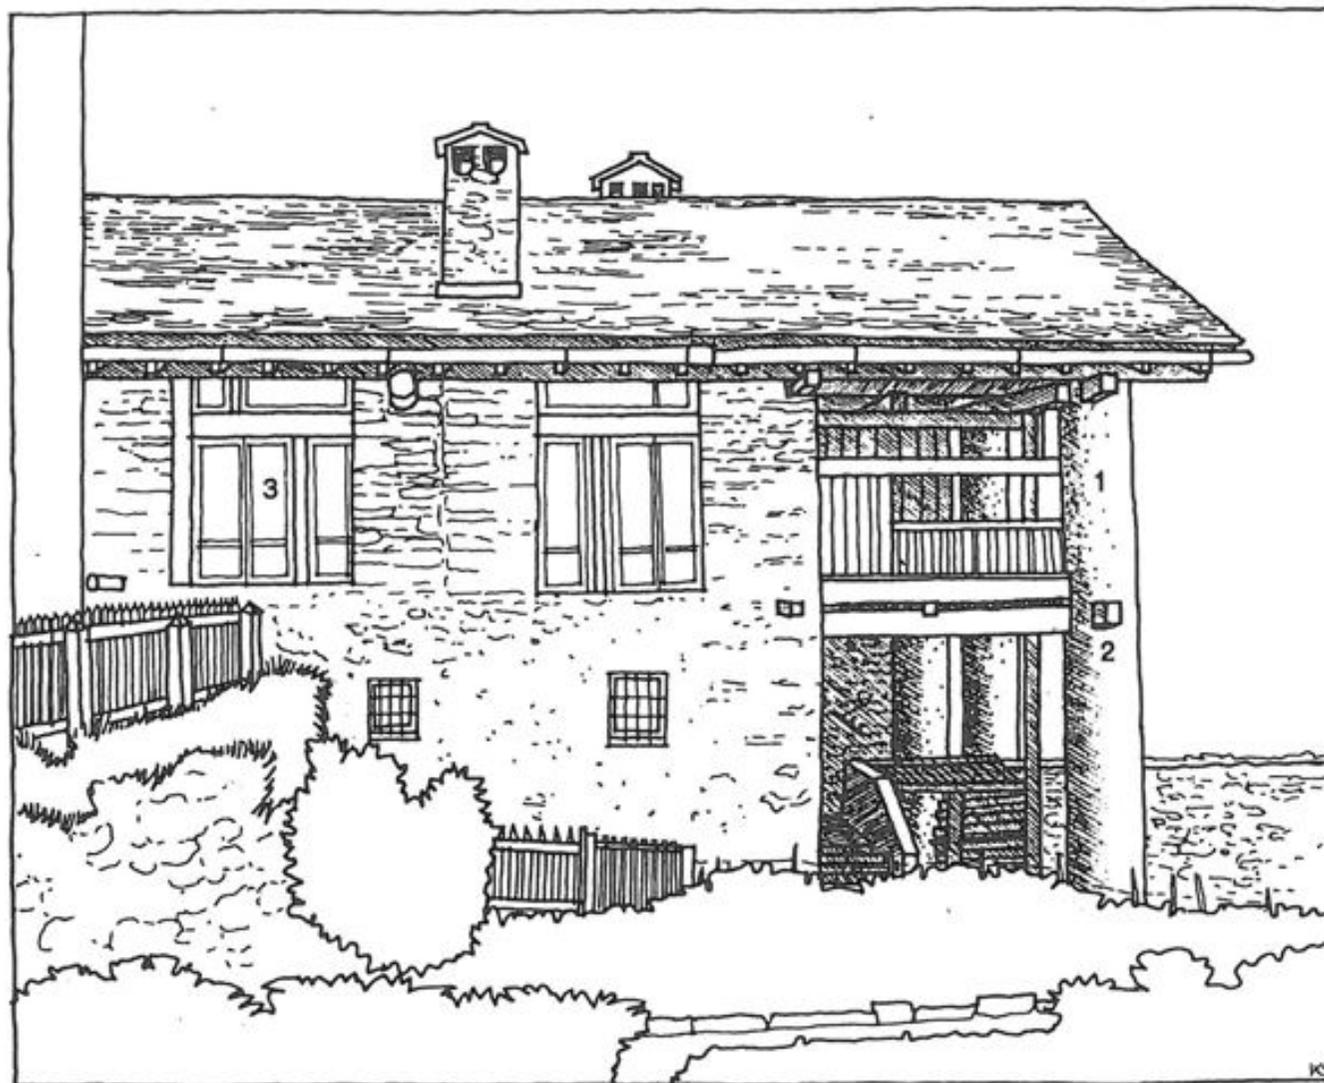
① Trois grosses colonnes de maçonnerie extérieures supportent l'avancée du toit. Le vaste abri ainsi formé permet de protéger les entrées d'habitations et les séchoirs, ainsi que l'activité des hommes.

② Les poutres, qui soutiennent le balcon, traversent de part en part les colonnes de maçonnerie.

③ Les percements de la grange ont été fermés par de grandes baies vitrées pour répondre au changement d'usage.

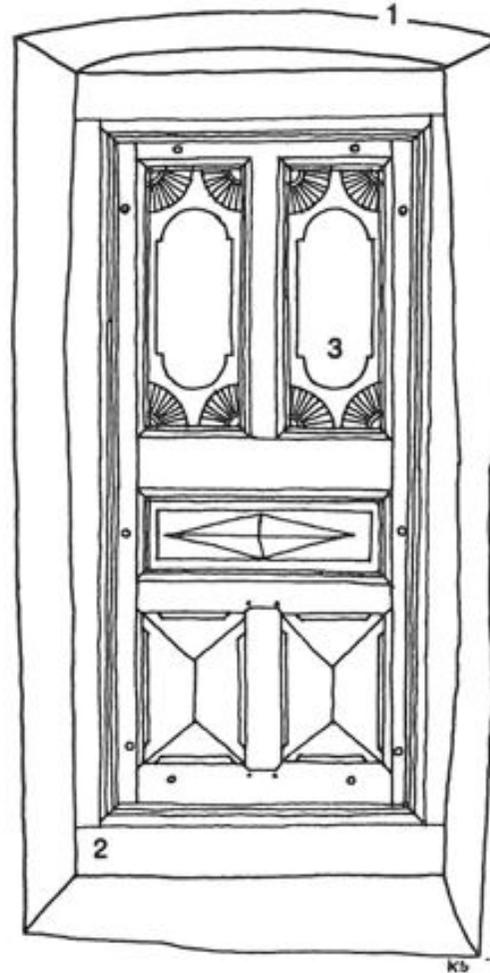
- ① Linteau pierre cintré sous enduit.
- ② Cadre à feuillure composé de deux montants verticaux, d'une traverse dormante en partie haute sous le linteau et d'une pièce d'appui franchissable reposant sur le seuil en lauzes.

- ③ Vantail simple composé de barres verticales et de traverses moulurées encadrant des panneaux pleins décorés (noyer ou mélèze).
Les moulurations et les décors s'inspirent de l'art du meuble. La rosace symbole du ciel, la "bonne" étoile, les motifs d'angle en forme d'éventail sont typiques de la région.

- ④ Cloutage du bâti ouvrant.
- ⑤ Heurtoir.

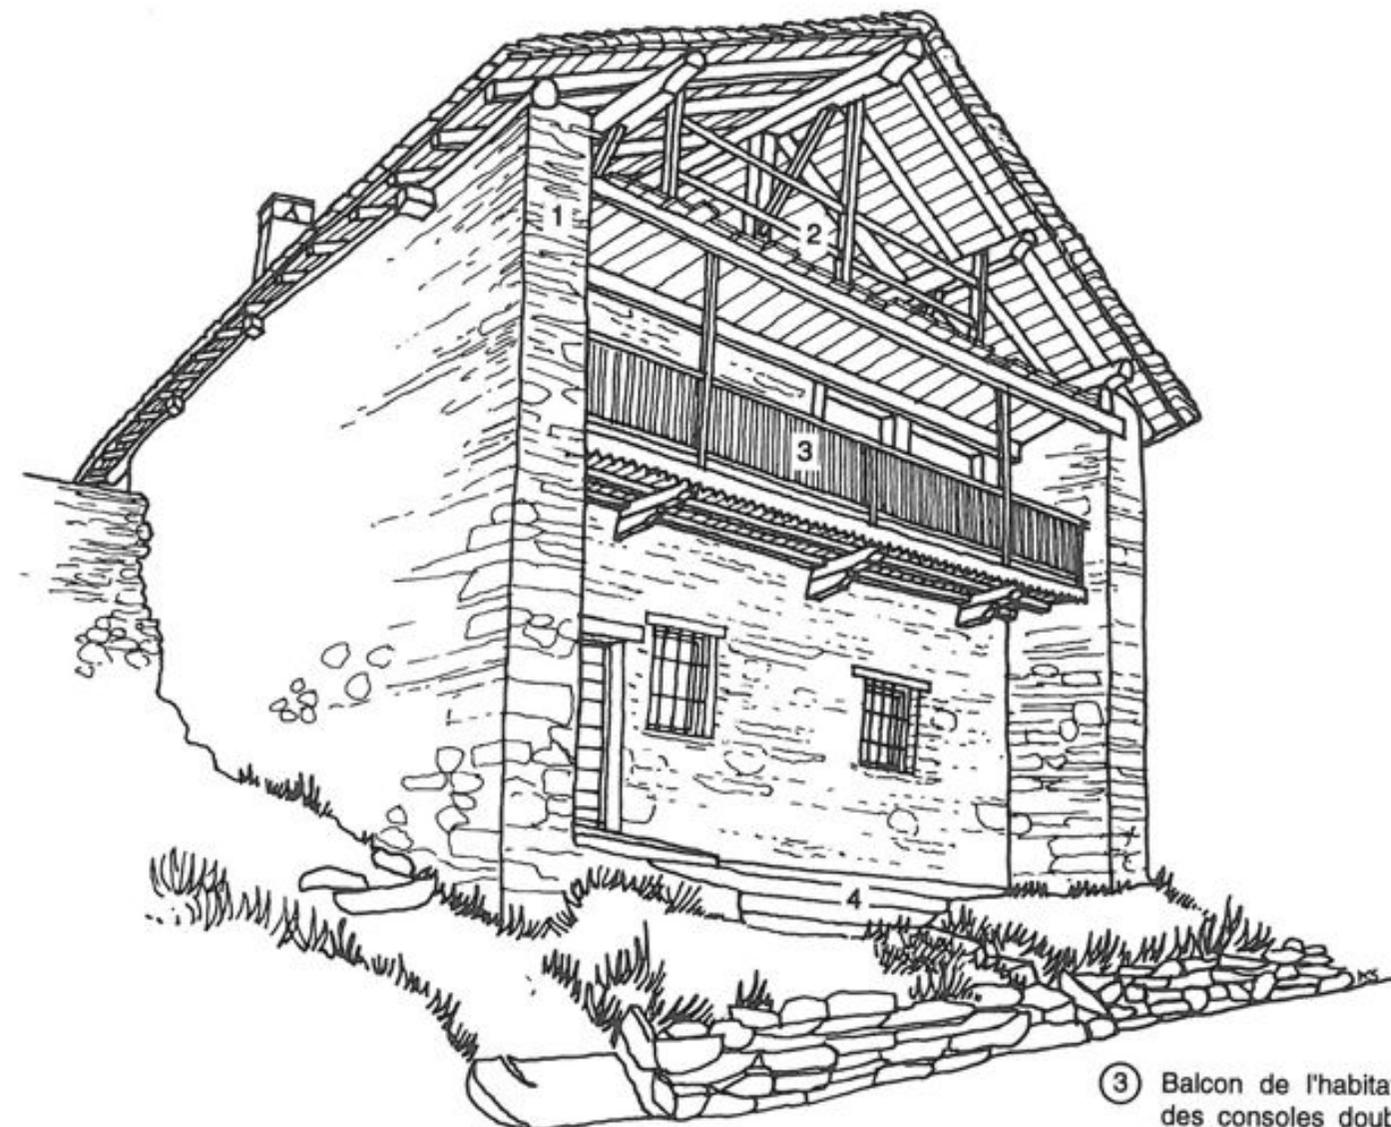
① Prolongement des murs gouttereaux.

② Balcon séchoir de la grange : simple plate-forme reposant sur deux poutres encastées de mur à mur. Il est relié aux pannes de la charpente par de longues gauls verticales sur lesquelles s'appuie un garde-corps ouvert composé de deux planches horizontales.

③ Balcon de l'habitation reposant sur des consoles doubles à bouts ouvragés, superposées avec retrait et bloquées dans la maçonnerie :

- . garde-corps à barreaudage vertical de bois carrés,
- . base de la balustrade festonnée.

④ Au rez-de-chaussée (niveau étable), marches d'accès et sol devant l'entrée en dalles de lauzes.

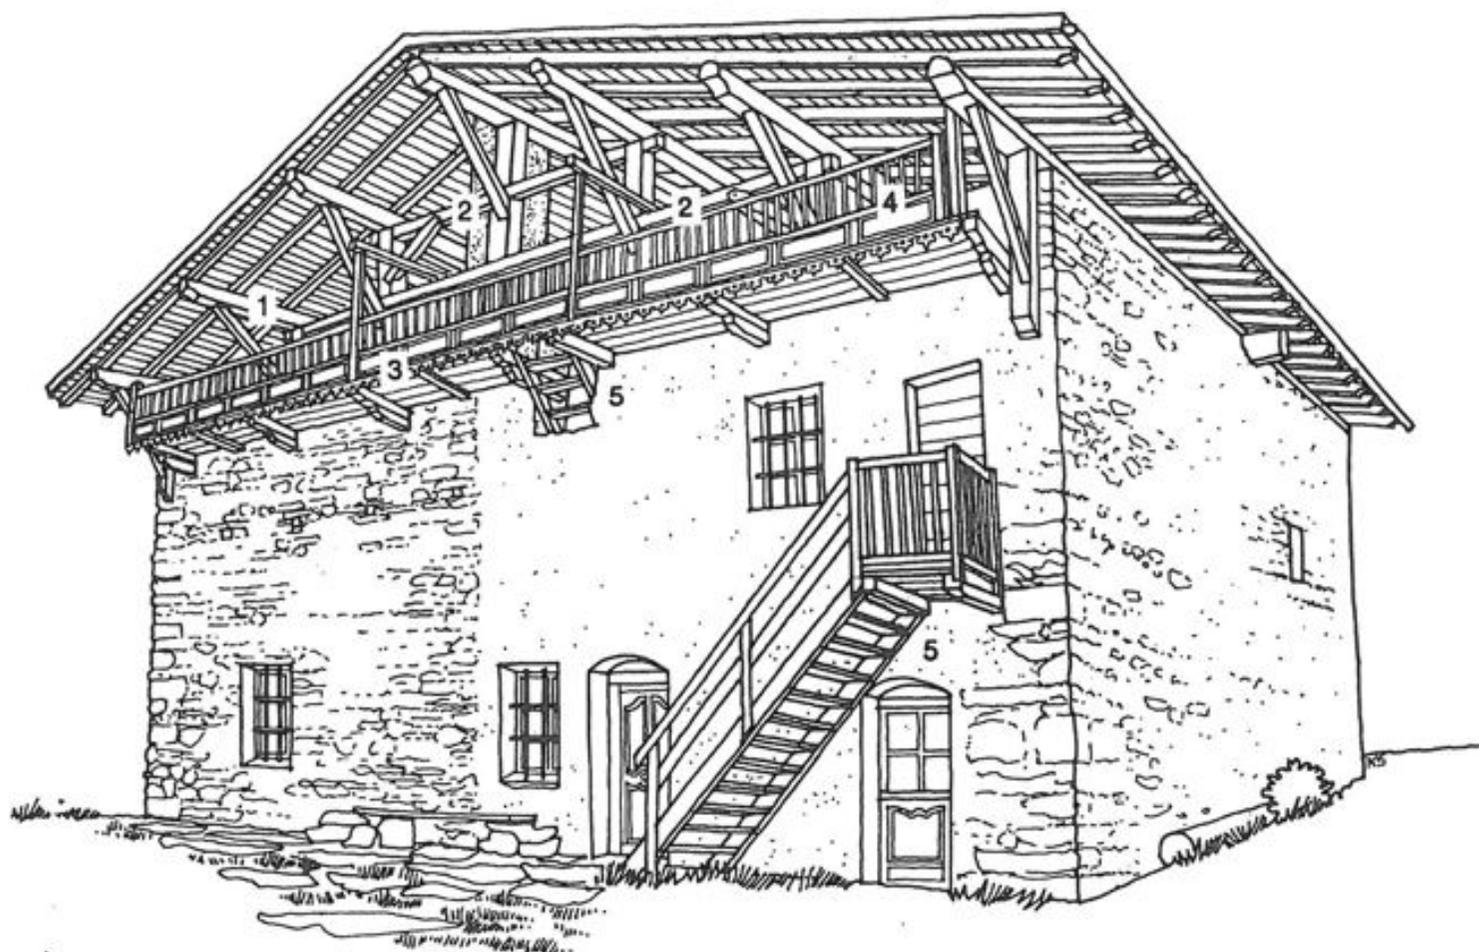
- ① L'avant-toit est porté par les pannes qui prennent appui au-delà des murs sur des jambes de force.
- ② Les chandelles verticales qui soutiennent les pannes, sont reliées entre elles par des traverses horizontales servant de contreventement.
- ③ Le balcon repose sur des consoles doubles superposées avec retrait. Il est relié à la charpente par des suspentes en équerre.
- ④ Garde-corps d'un type que l'on ne trouve que localement : barreaudage à bois carrés et panneaux pleins ouvragés, base de la balustrade "festonnée".
- ⑤ Escaliers droits en bois assez raides, du type "échelle de meunier".

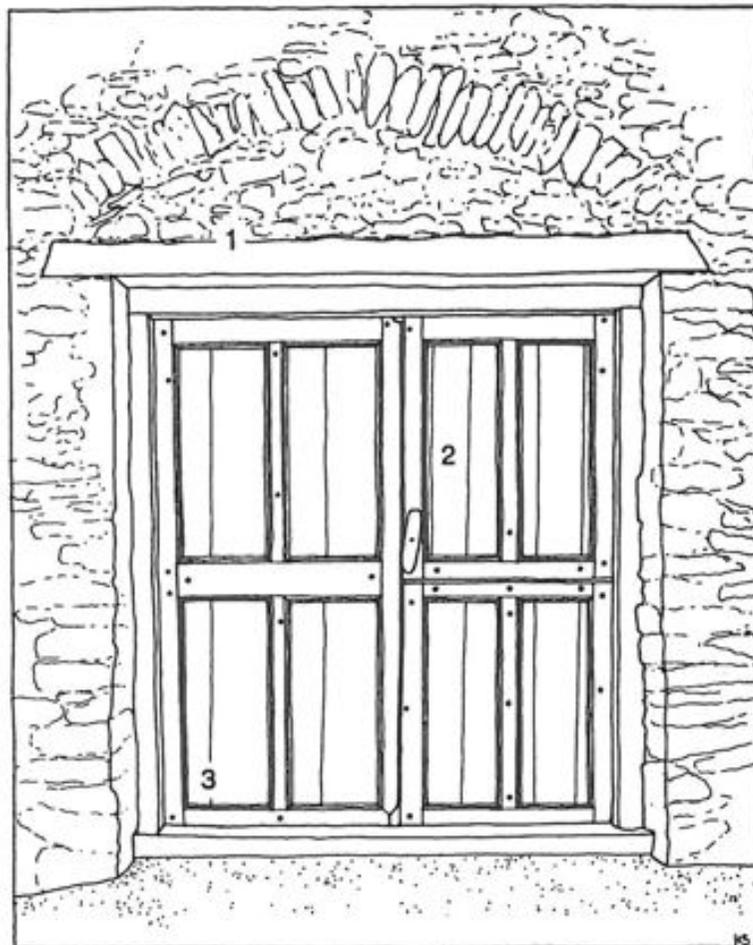
- ① Linteau de bois soulagé par un arc de décharge noyé dans la maçonnerie du mur.
- ② Porte d'entrée de grange à trois battants. Deux battants superposés s'ouvrent séparément : l'ouverture du battant supérieur permet l'éclairage ou la ventilation de la grange.
- ③ Les battants sont faits de panneaux embrevés dans un cadre de traverses et de barres.

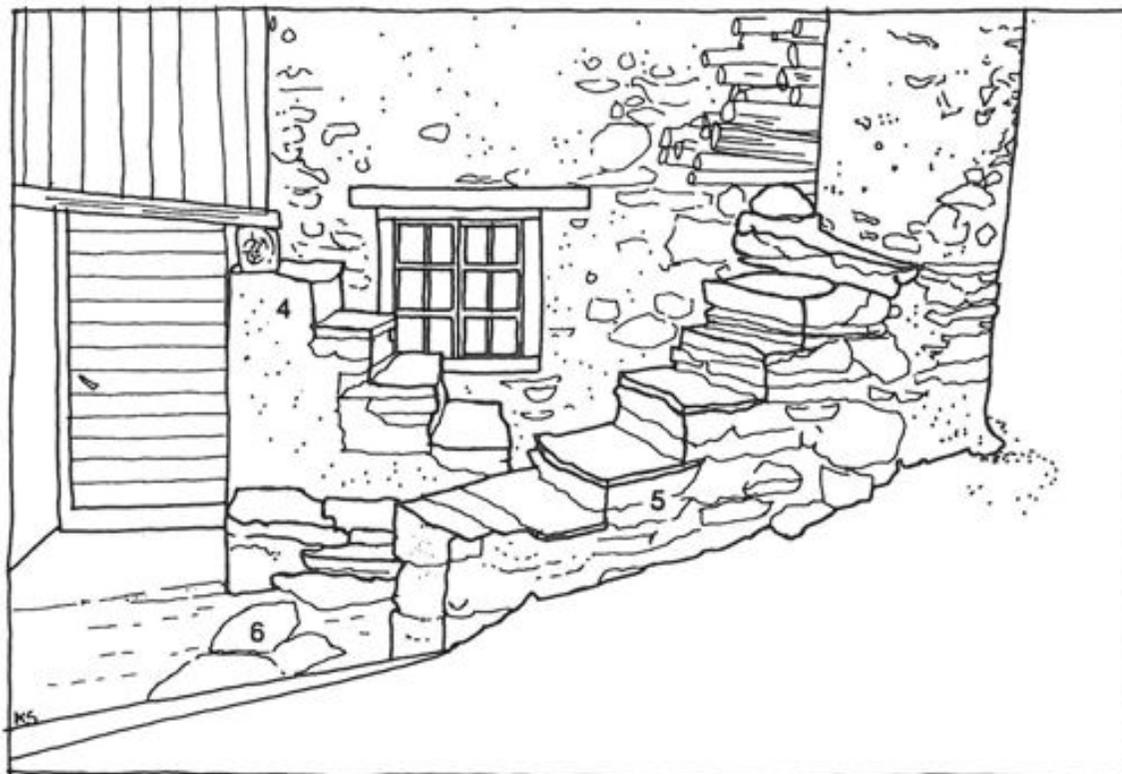
- ① Poutre portant la plate-forme de séchage du bois.
- ② Détail de fixation de la poutre sur la colonne en maçonnerie.
- ③ Corbeau de bois bloqué dans la maçonnerie.

- ④ Perron en pierre abrité de la pluie, enduit à pierre vue, marches en lauzes.
- ⑤ Mur de soutènement en pierre apparente dont le couronnement de lauzes posées "en escalier" suit le profil du terrain.
- ⑥ Sol en dalles de pierre.

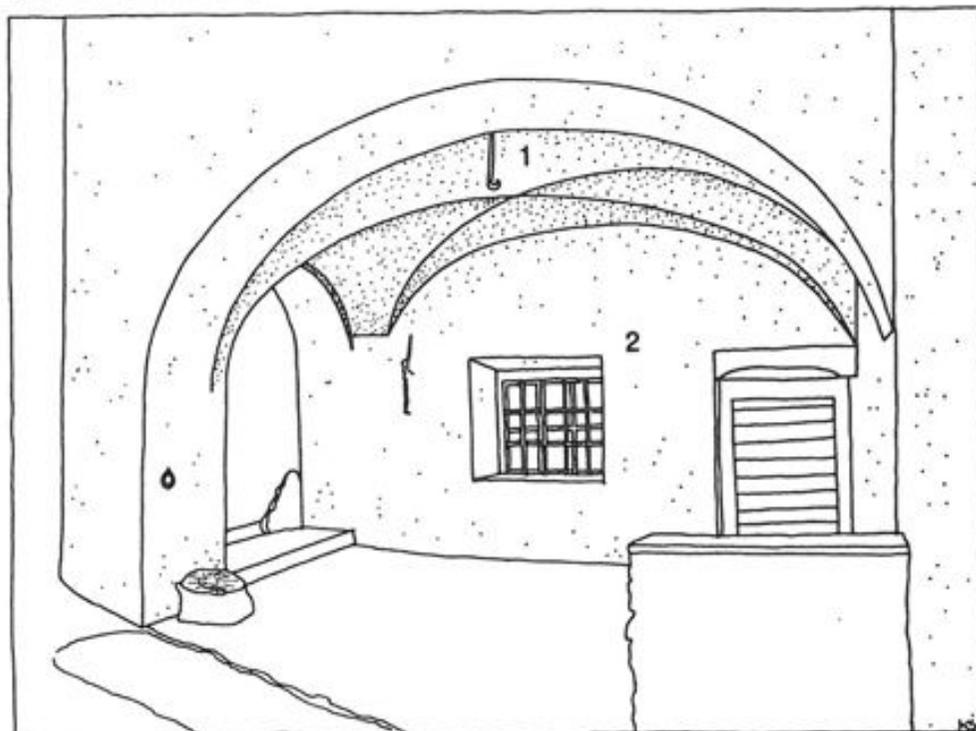
① Porche couvert en voûte d'arête donnant accès à l'écurie.

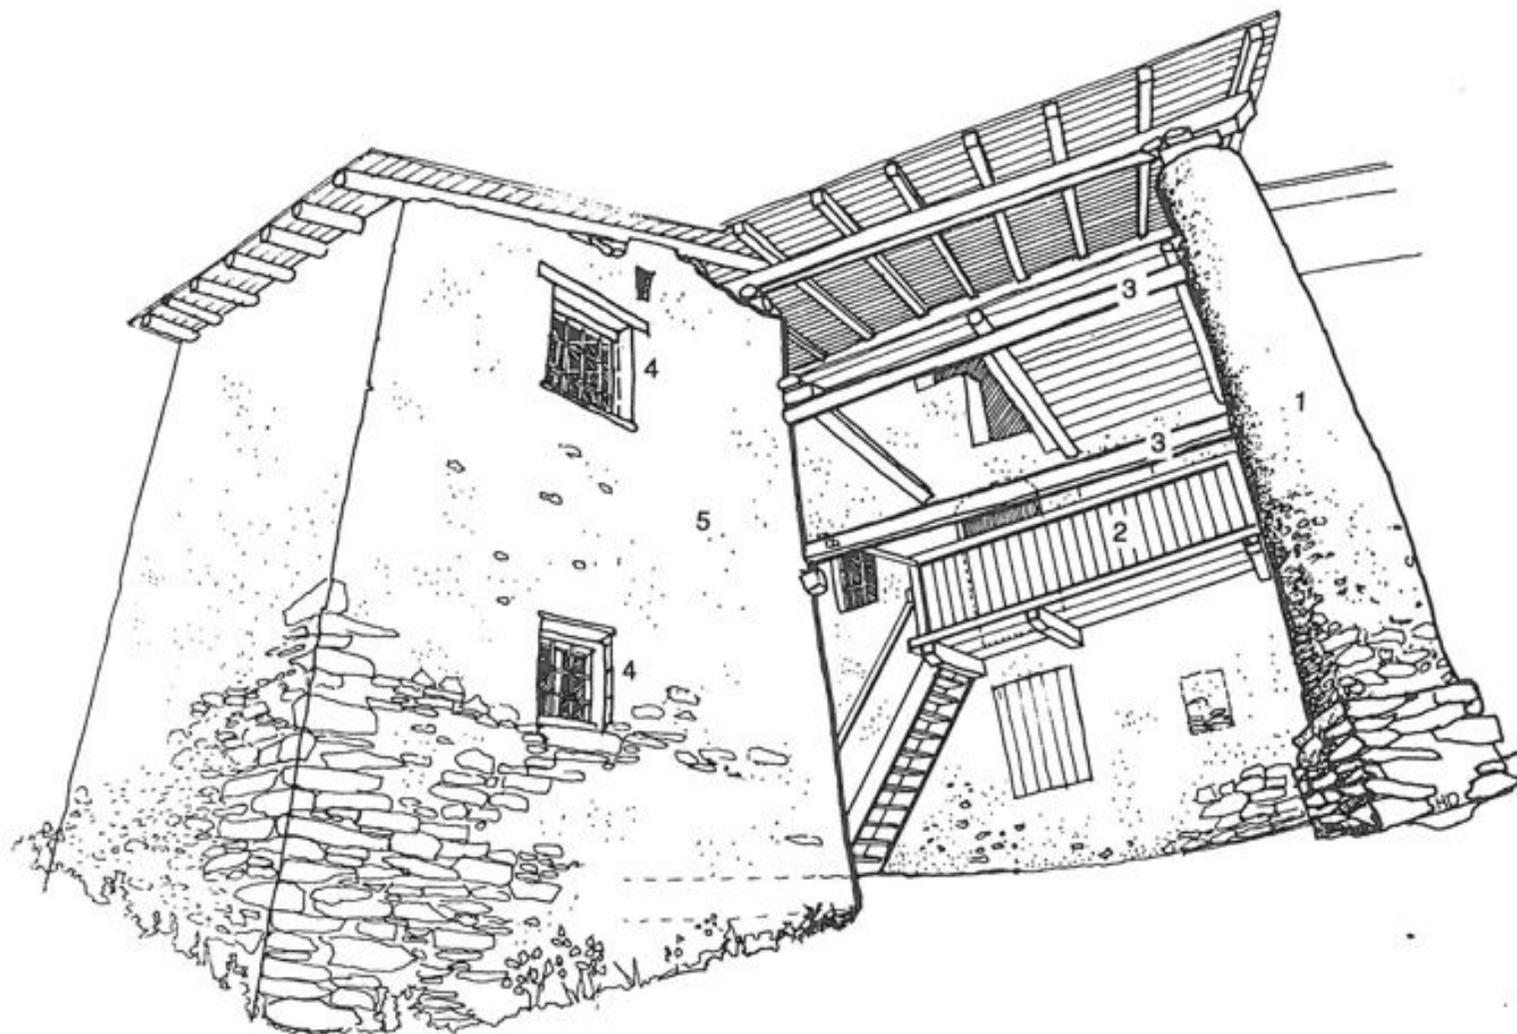
- ① Colonne construite par assemblage de petites pierres et de galets avec un liant abondant à base de mortier de chaux.
- ② Balcon en bois. Garde-corps composé de planches verticales encadrées entre deux lisses rainurées.

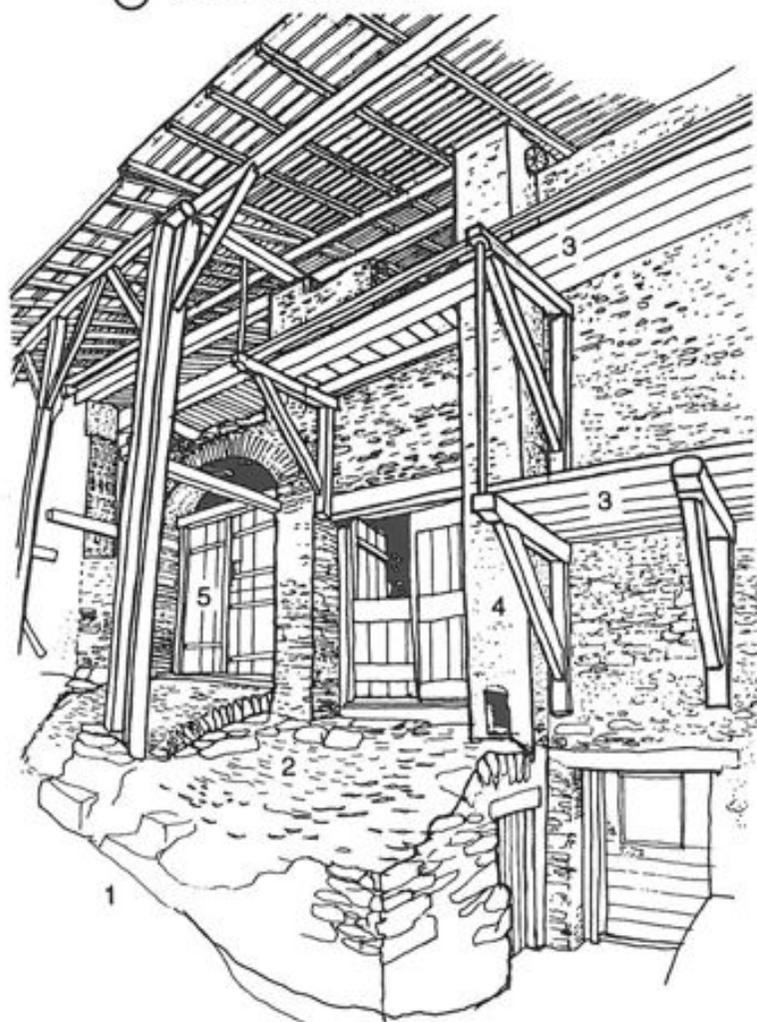
- ① Rue bordée de plusieurs granges orientées vers l'est.
- ② Demi-voûtes couvrant des caves et servant de rampes de montée aux granges.
- ③ Balcons soutenus par des jambes de force, augmentant les volumes de séchage ou de stockage de foin.
- ④ Conduit de cheminée.

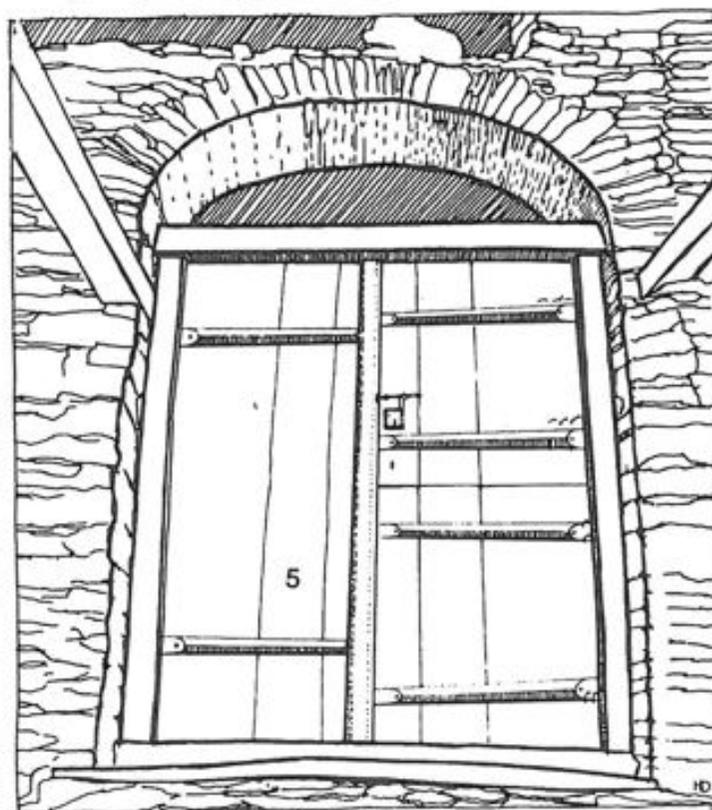
- ⑤ Porte de grange à trois vantaux. Chaque vantail est constitué de planches verticales à l'intérieur et de deux traverses horizontales en bois à l'extérieur.

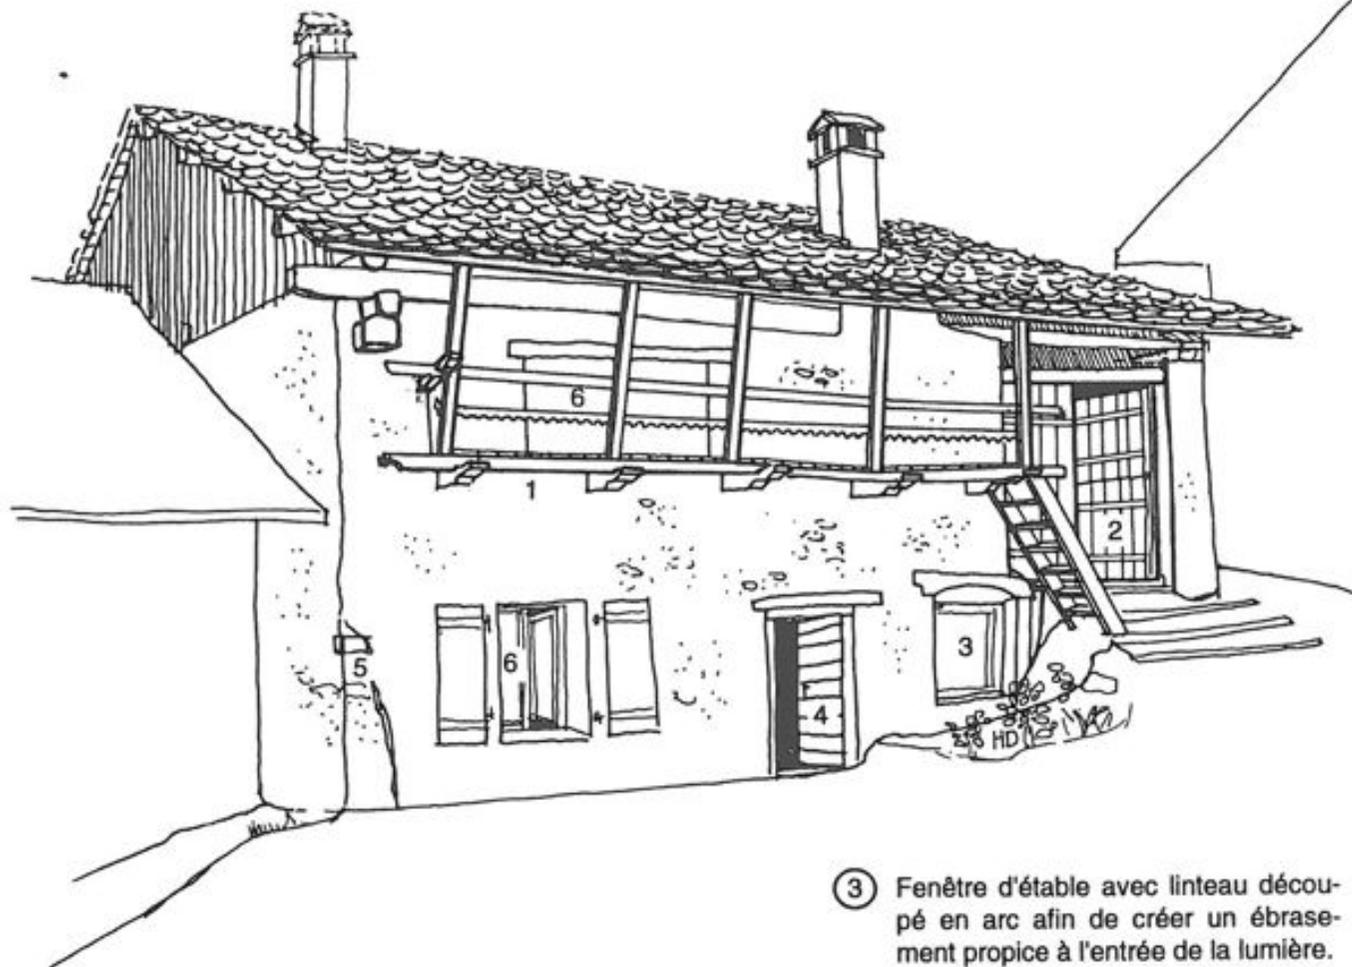
- 1 Balcon de séchage sous la dépassée de toiture. Il est soutenu par cinq consoles encastrées à abouts ouvragés et cinq suspentes inclinées fixées aux chevrons du toit. Les sections des bois sont fines.
- 2 Porte de grange à trois vantaux, avec traverses horizontales en forme de coin (typiques de la Tarentaise) (voir détail sur fiche 15 B).

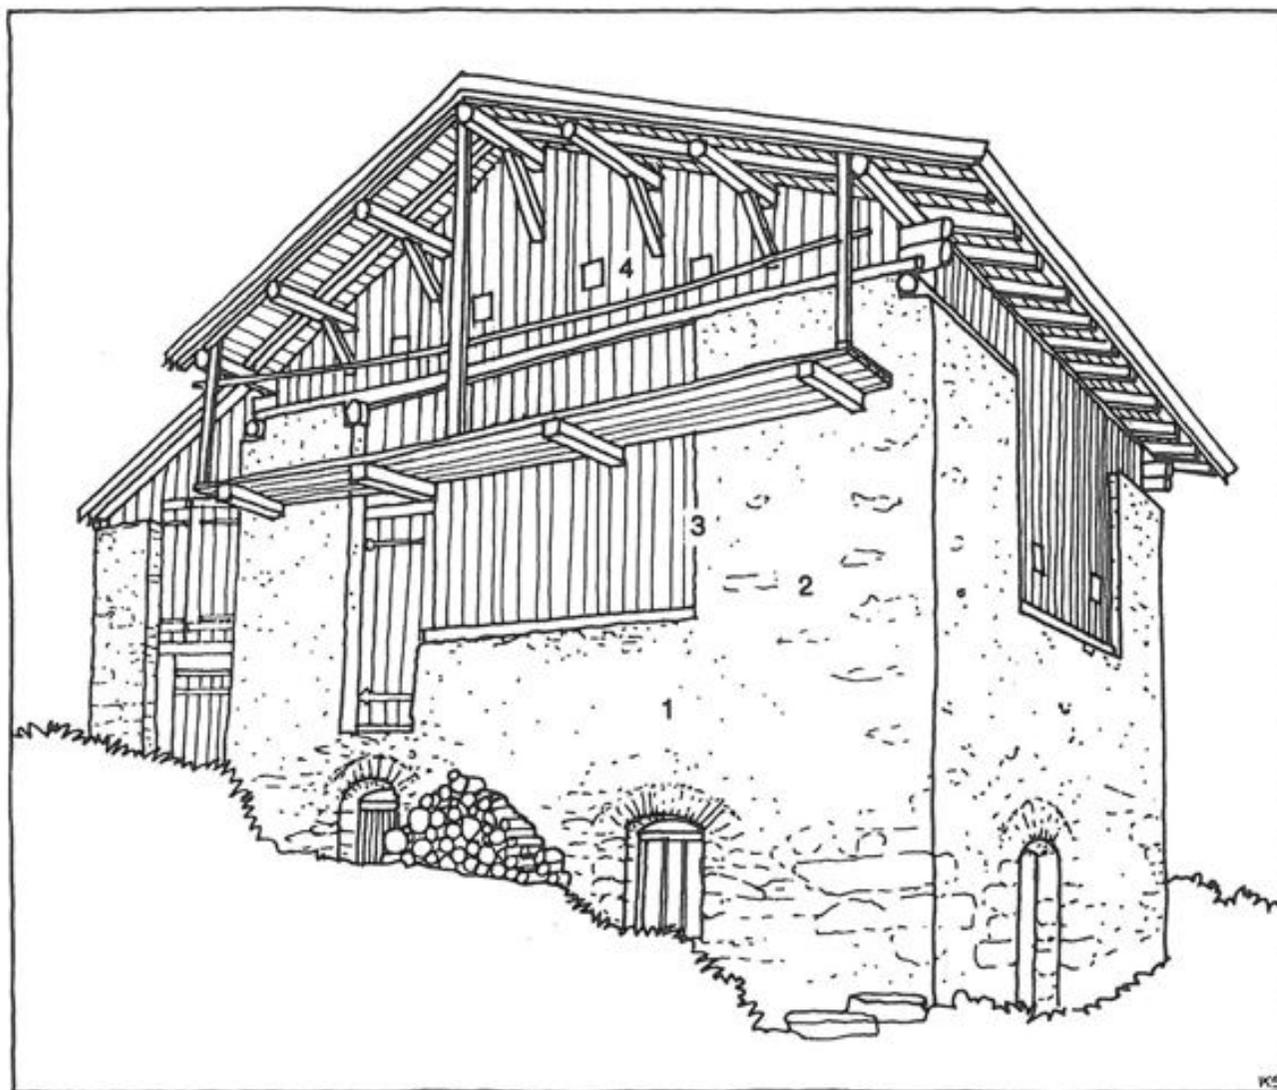
① Etable et grange se superposent et sont séparées par un plancher en maçonnerie sous forme de quatre voûtes d'arêtes surbaissées avec pilier central.

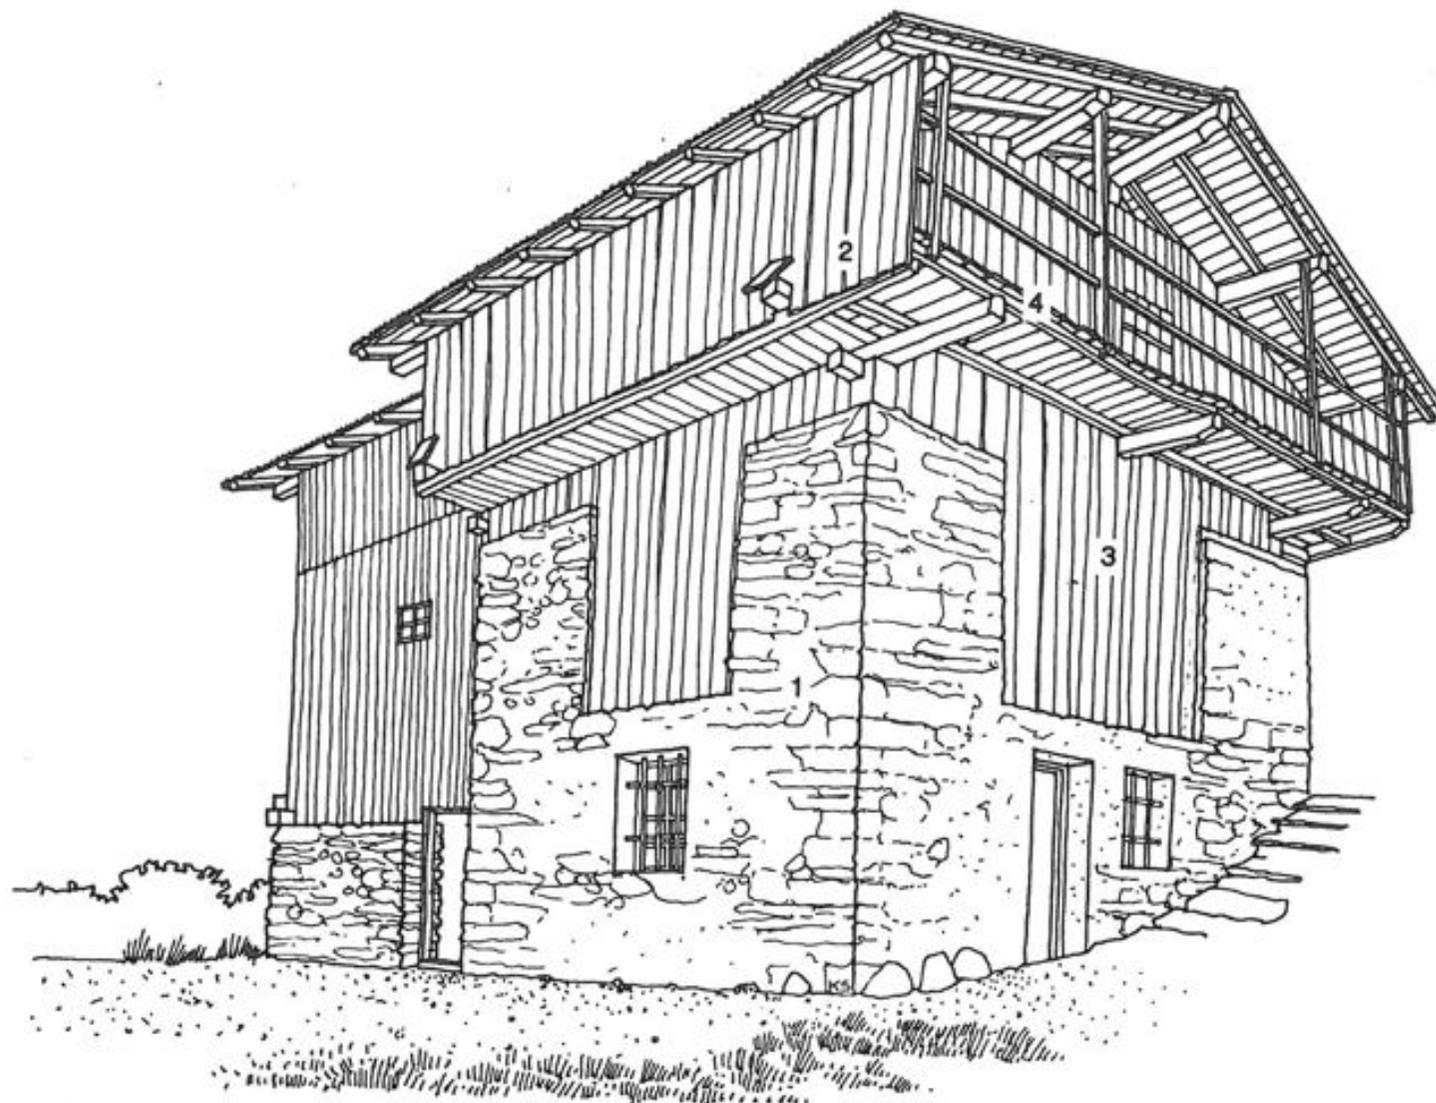
Grange à trois niveaux caractéristique des "Trois Vallées". Interpénétration d'une structure porteuse en pierre (soubassement et angles) et du remplissage en bois (mantelage et charpente).

① Soubassement et chaînages d'angle en maçonnerie de pierre hordée au mortier de chaux.
