Habitat traditionnel des vallées de Vanoise

HABITAT TRADITIONNEL DES VALLEES DE VANOISE REGARDS SUR L'ARCHITECTURE

Etude réalisée par le C.A.U.E. de la Savoie 1994 - Hervé DUBOIS, Jean-Pierre HARDY, Karine SCHWING - 4 rue du Château 73000 CHAMBERY - Tél. 79 70 02 36

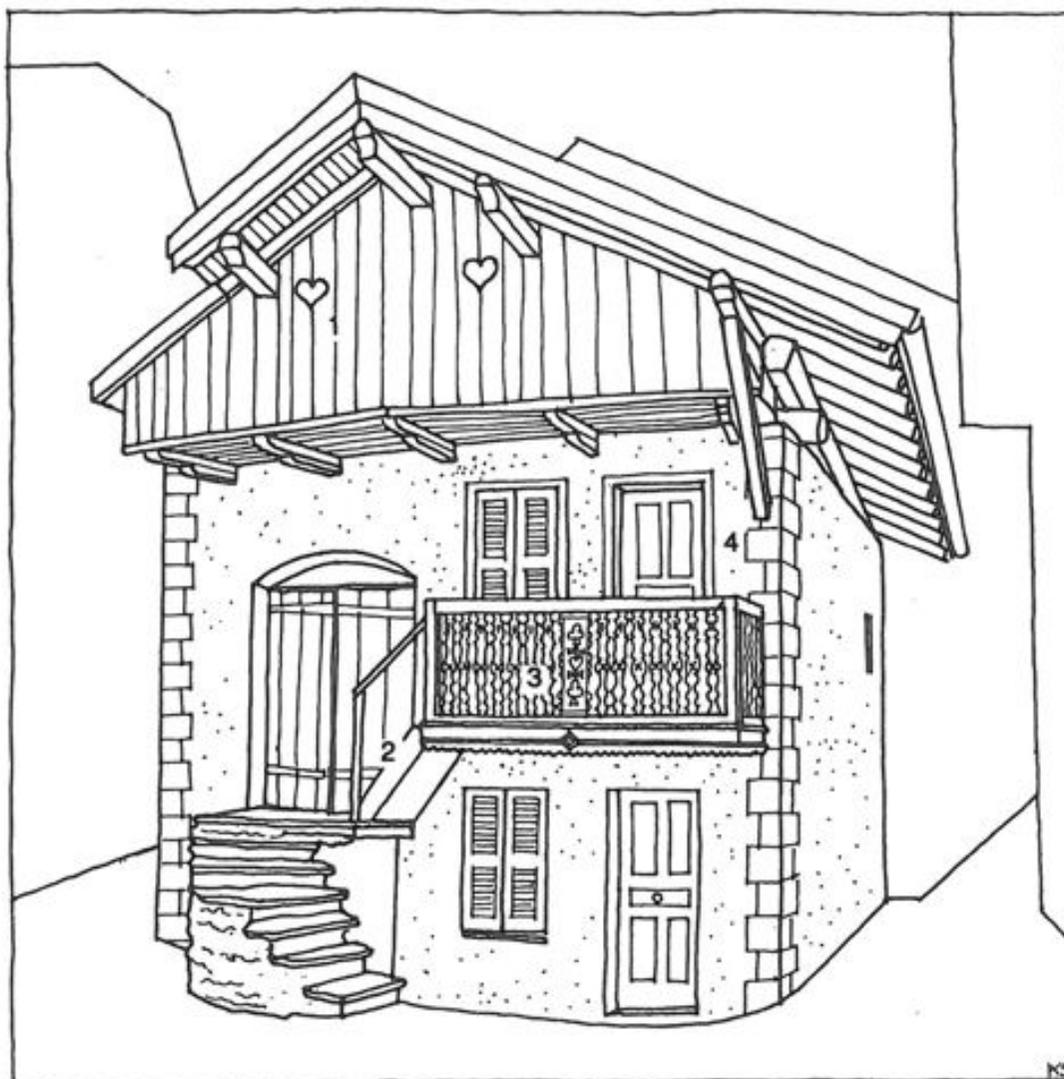
- ① Pignon fermé par un mantelage de planches en encorbellement sur la façade ; petites ouvertures en forme de coeur dans le mantelage.
- ② L'escalier bois et le balcon suspendus contrastent par leur légèreté avec le perron de maçonnerie d'aspect massif.
- ③ Balustrade : palines en bois découpé enfilées sur glissière. La planche centrale double sa largeur et s'enrichit d'autres découpes : coeur, trèfles.
- ④ Contraste entre un traitement de type urbain (encadrements de baies et angles de bâtiment peints) et le traitement plus rural de la grange et de sa porte.

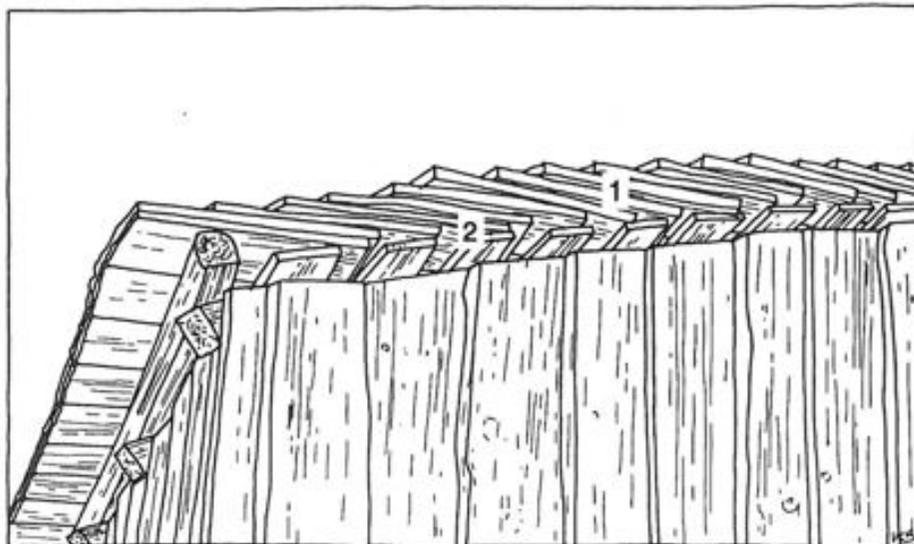
- ① La couverture du toit est faite de "tavillons" qui sont des planchettes taillées d'épicéa.
- ② Ces tavillons sont posés à raison de quatre recouvrements sur un latis grossier de bois.

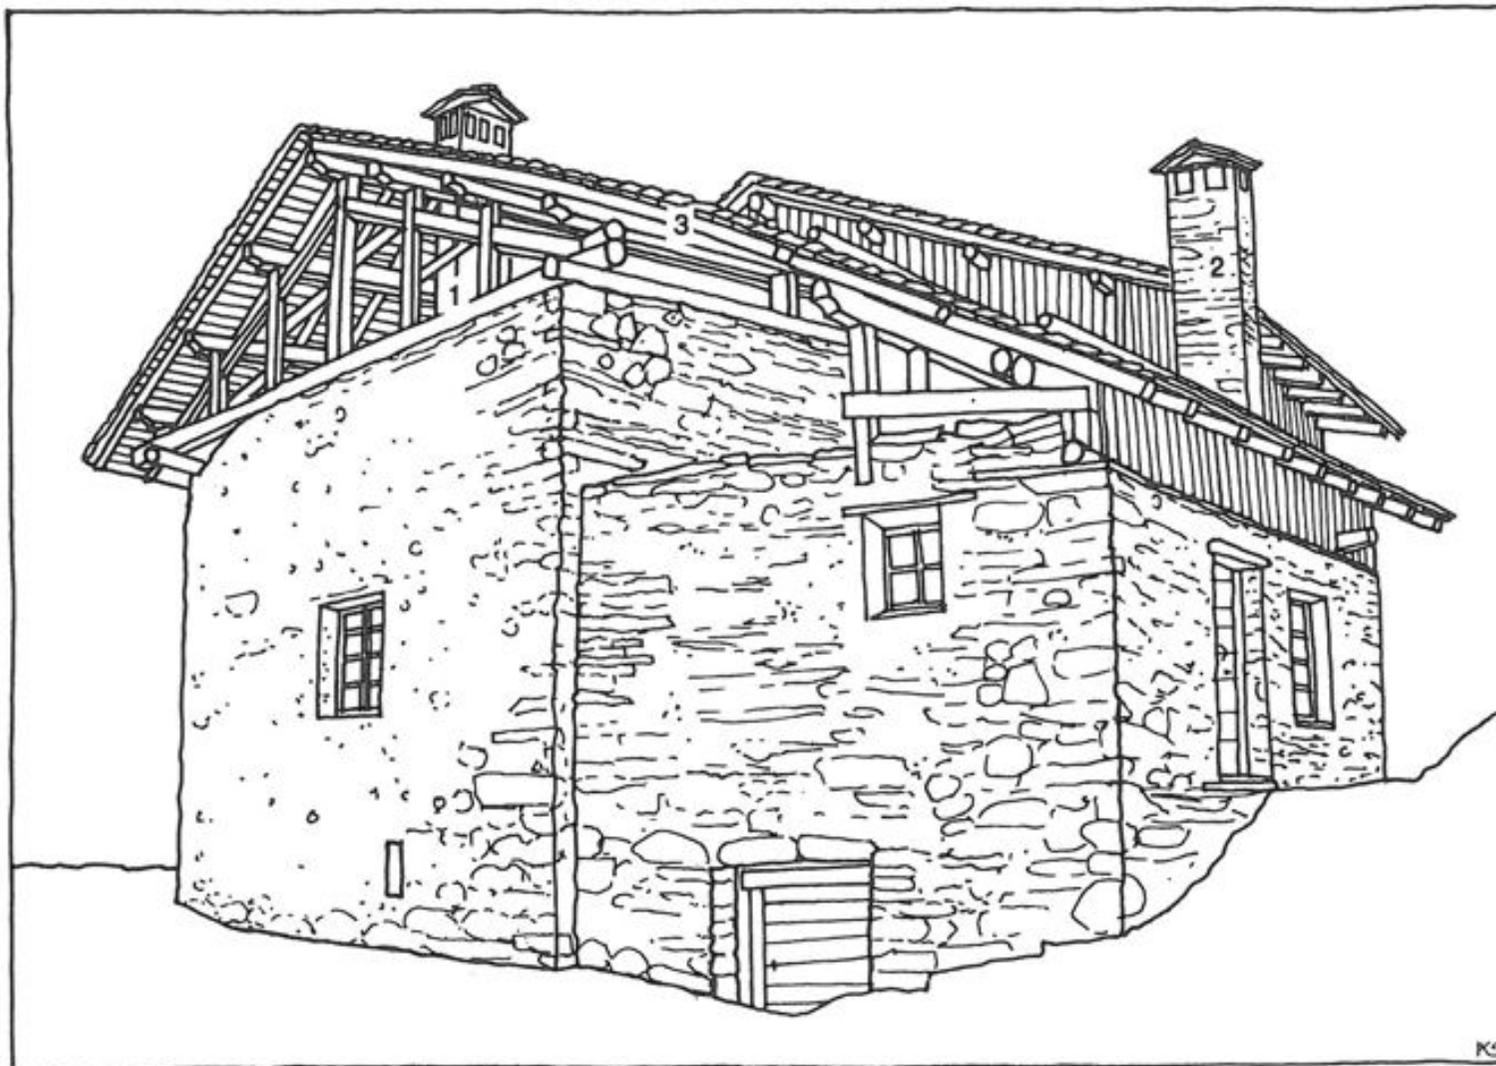
- ① Ferme de la charpente se composant d'une énorme poutre horizontale qui supporte un poteau au droit de chaque panne.
- ② Cheminée : souche extérieure en pierres apparentes, recouverte d'un petit toit de lauzes.
- ③ Couverture en lauzes.

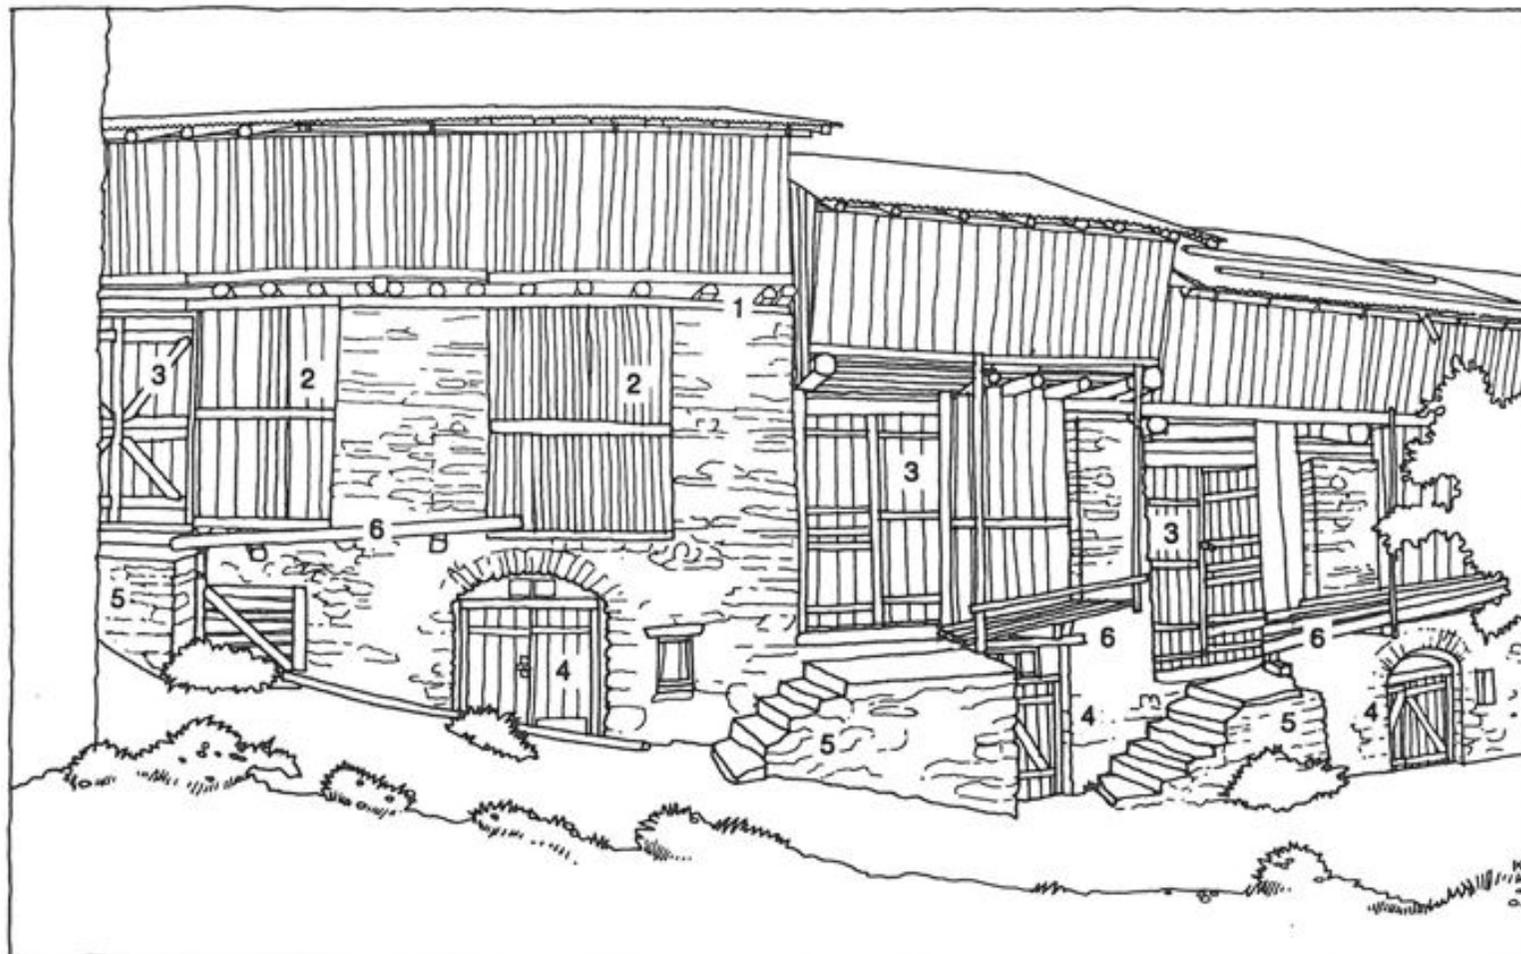
Granges mitoyennes en "bande" s'adaptant à la pente du terrain par décrochements successifs du bâti. Dominance du bois.

① La partie inférieure de la grange est en maçonnerie, mais la superstructure est en bois.

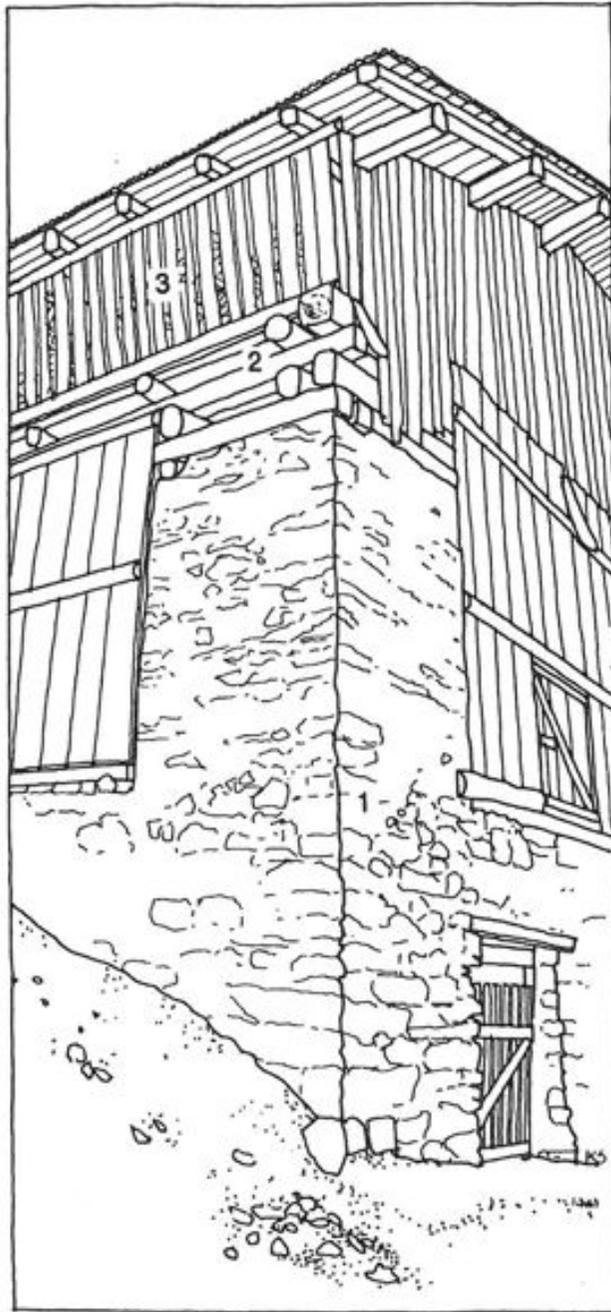
- ① Chaînage d'angle en maçonnerie.
- ② Poutres croisées supportant le plancher de la grange.
- ③ Mantelage ajouré pour la ventilation du foin.

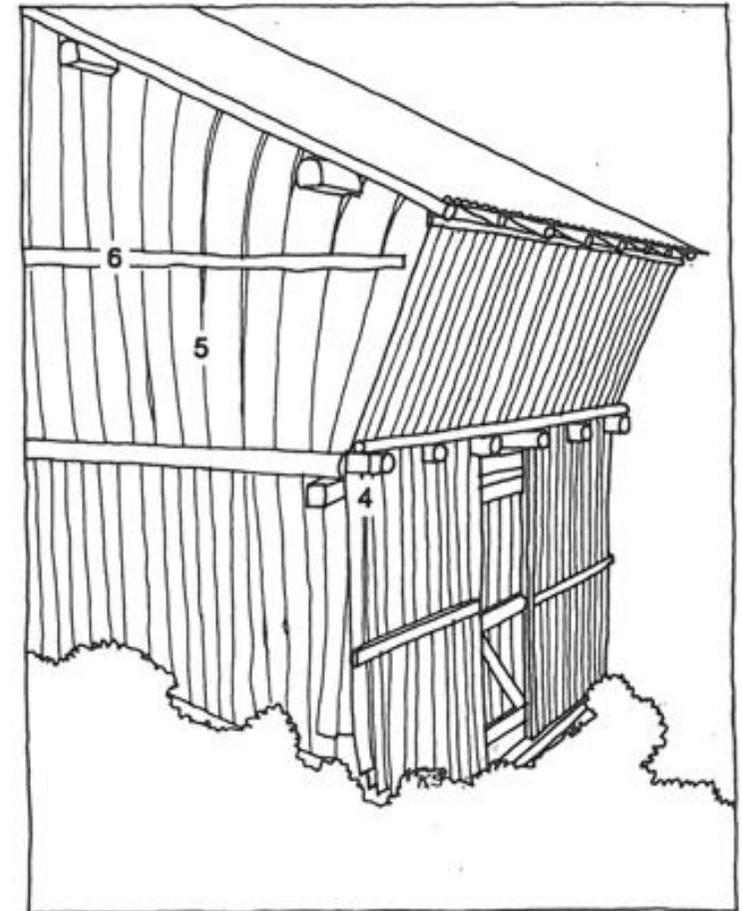
- ④ Grange à ossature bois (épicéa).
- ⑤ Mantelage de planches clouées sur l'ossature.
- ⑥ Traverses de renforcement du mantelage.

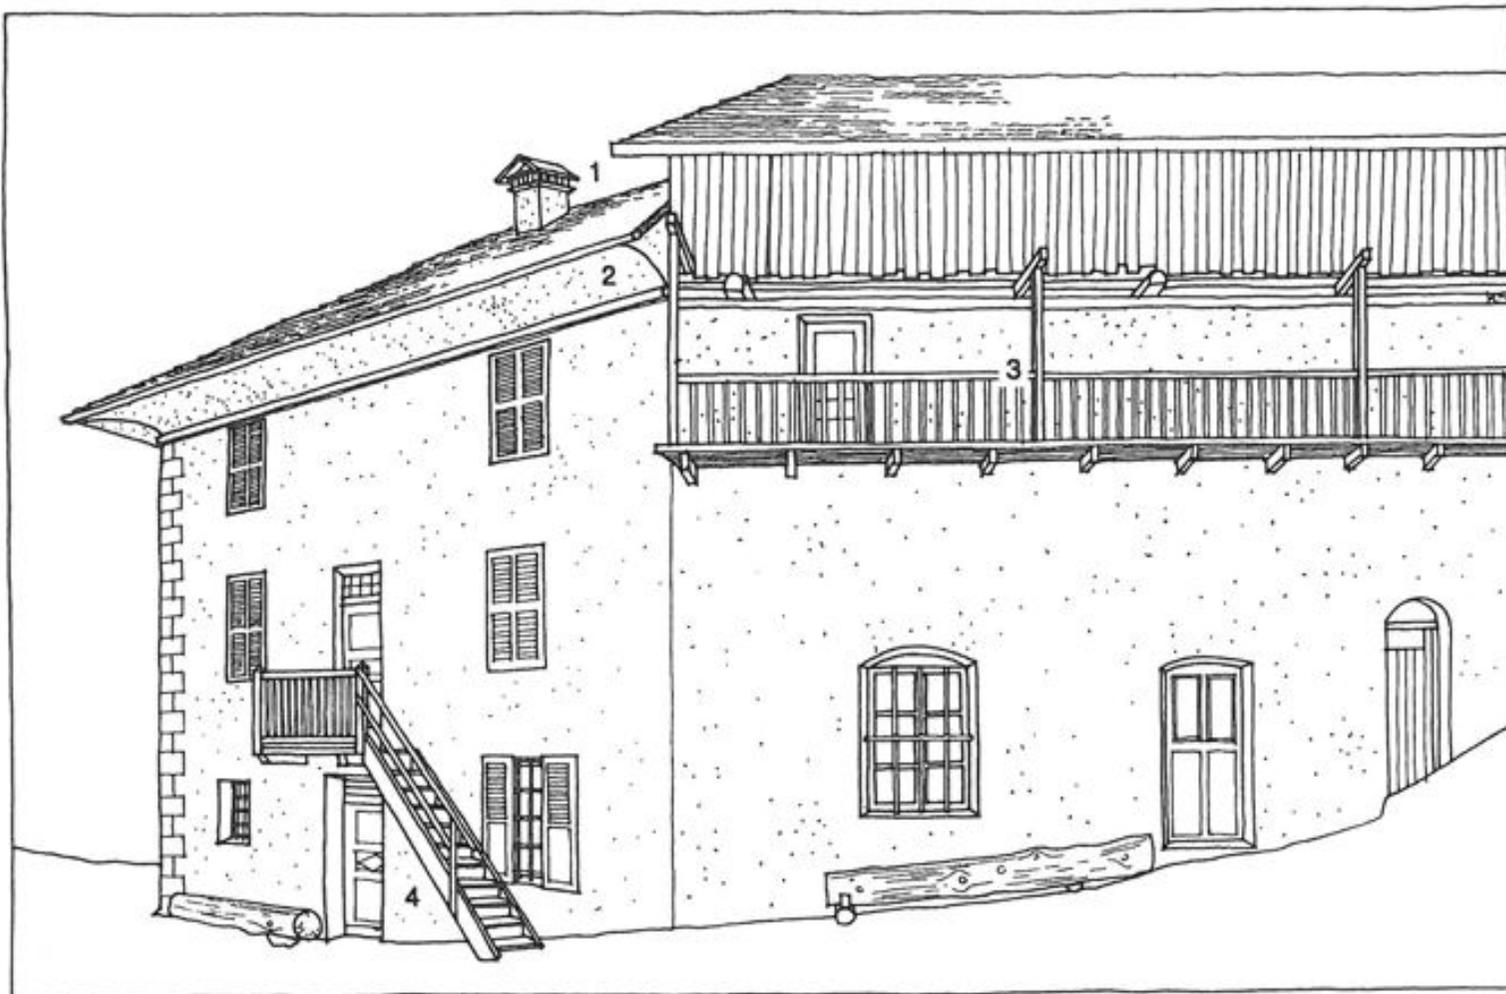
- 1 Décrochement des toitures entre habitation et grange.
- 2 Golasse : "fausse corniche" constituée d'une armature de bois incurvée, recouverte de plâtre pour fermer l'espace entre mur et toit (habitation uniquement).

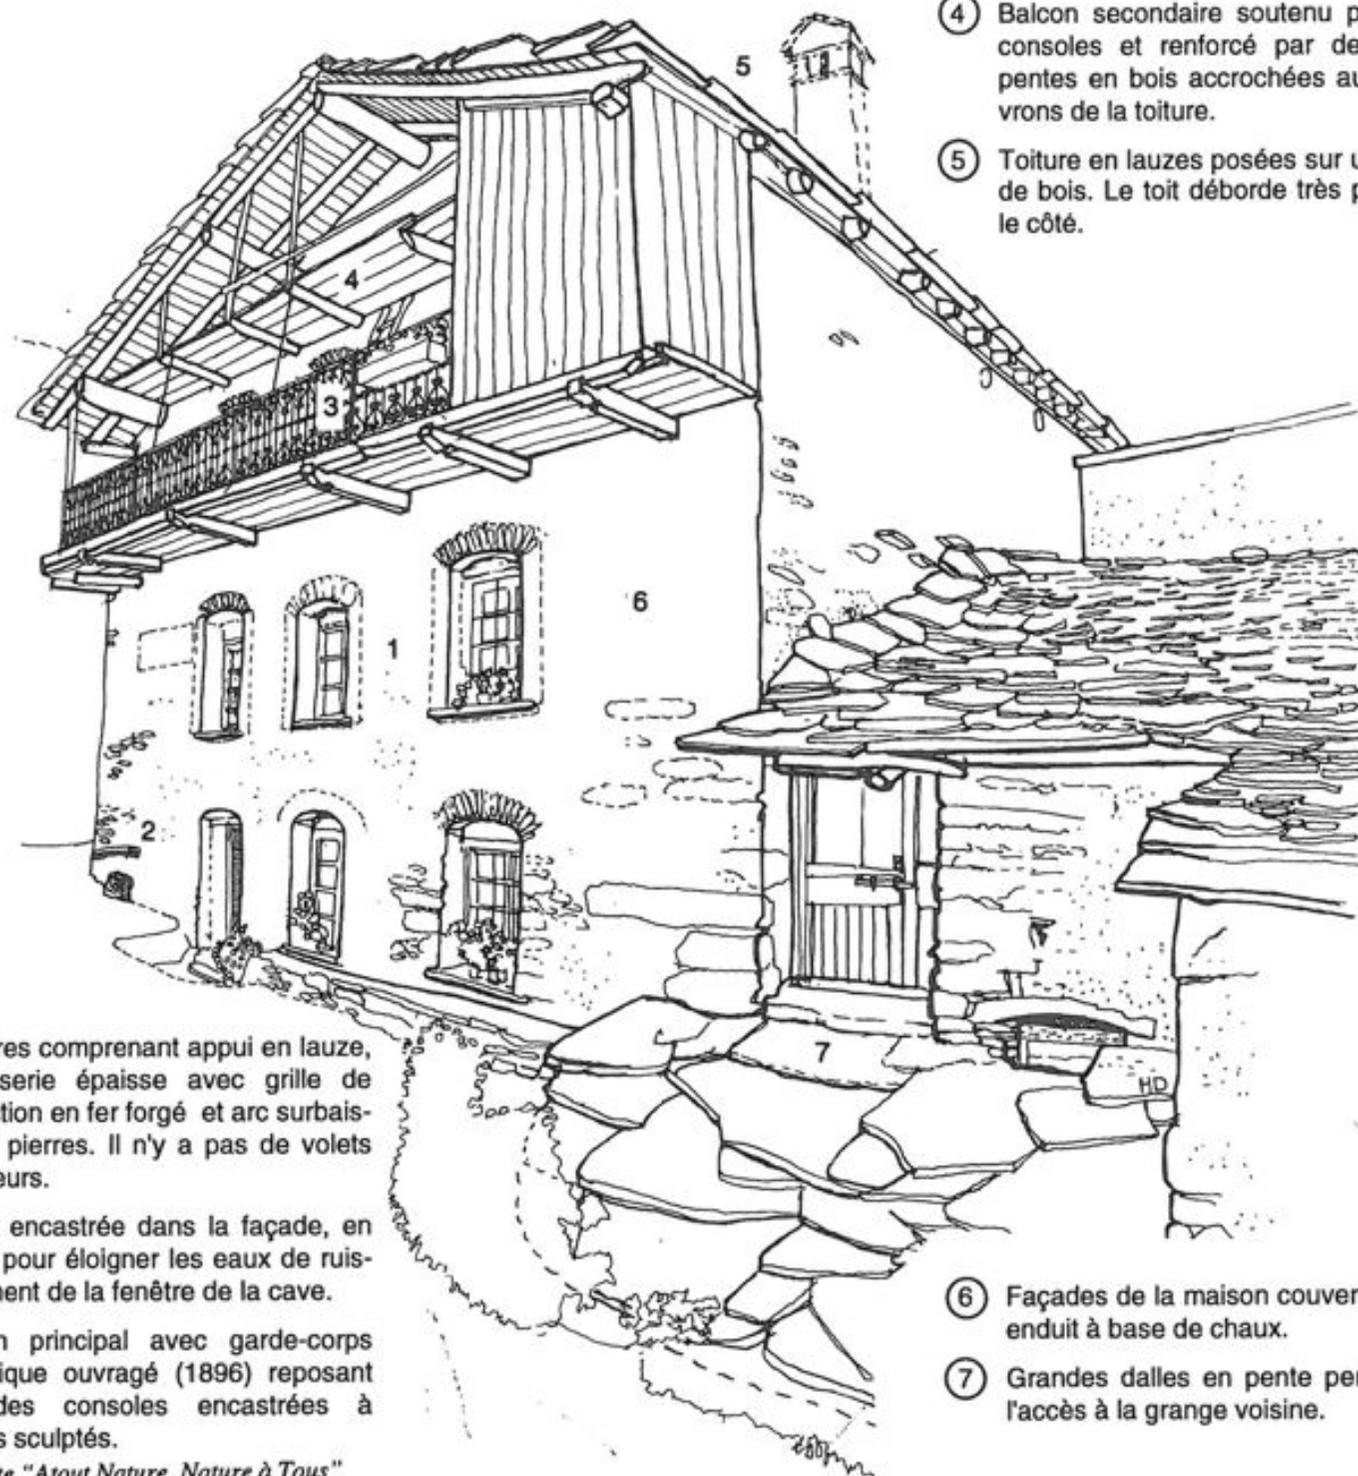
④ Balcon secondaire soutenu par des consoles et renforcé par des suspentes en bois accrochées aux chevrons de la toiture.

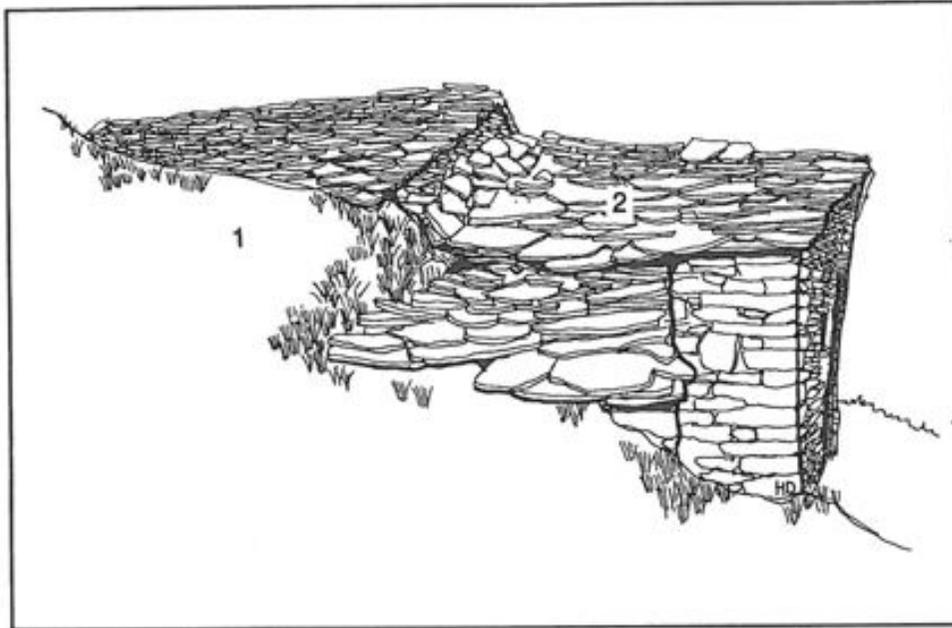
- ① Architecture complètement minérale, blottie dans le terrain.
- ② Lauzes irrégulières posées en losanges.

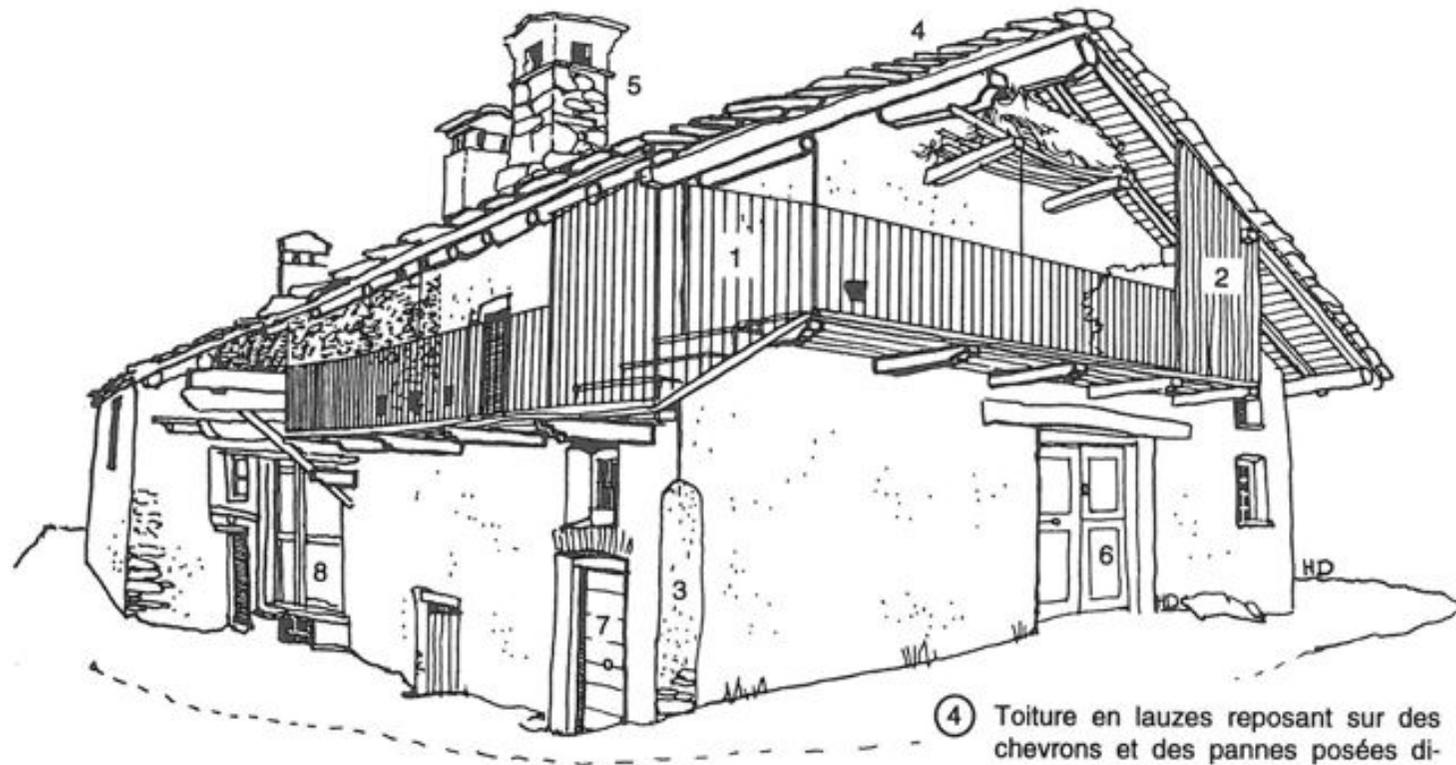
- ① Balcon avec garde-corps métallique reposant sur des consoles encastrees à abouts ouvragés. Le balcon contourne deux façades. Il suit la pente de la toiture et celle du terrain, ce qui lui donne deux niveaux différents reliés par quatre marches d'escalier.
- ② Fermeture en planches du balcon jusque sous la dépassée de toiture.
- ③ Découpe de l'angle de la maison pour faciliter le passage.

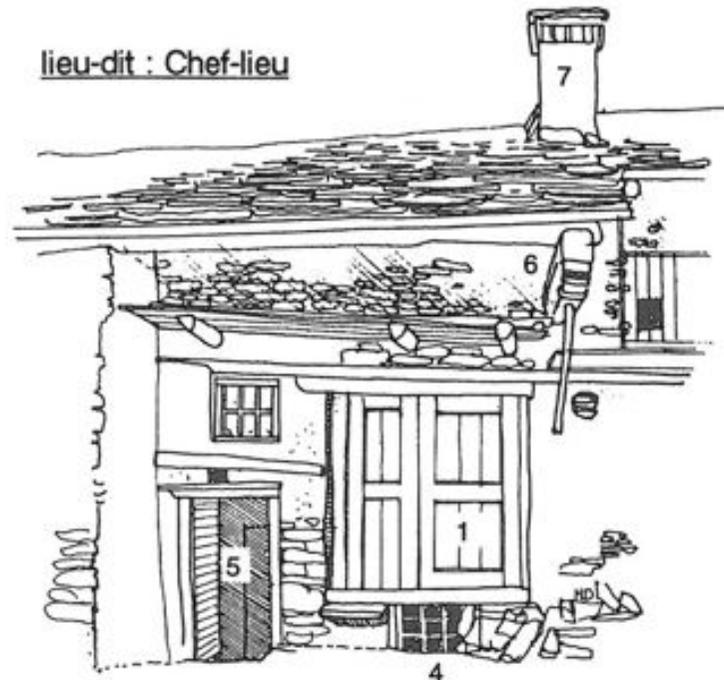
- ④ Petite fenêtre sous le seuil de la porte de grange : cohabitation hommes et bêtes en sous-sol, sous la grange où est stockée le foin, pour se protéger des rigueurs de l'hiver.
- ⑤ Porte d'accès à l'habitation et à l'étable.
- ⑥ Double console encastrée en bois avec jambe de force, soutenant une avancée importante du toit.
- ⑦ Souche de cheminée en pierre.

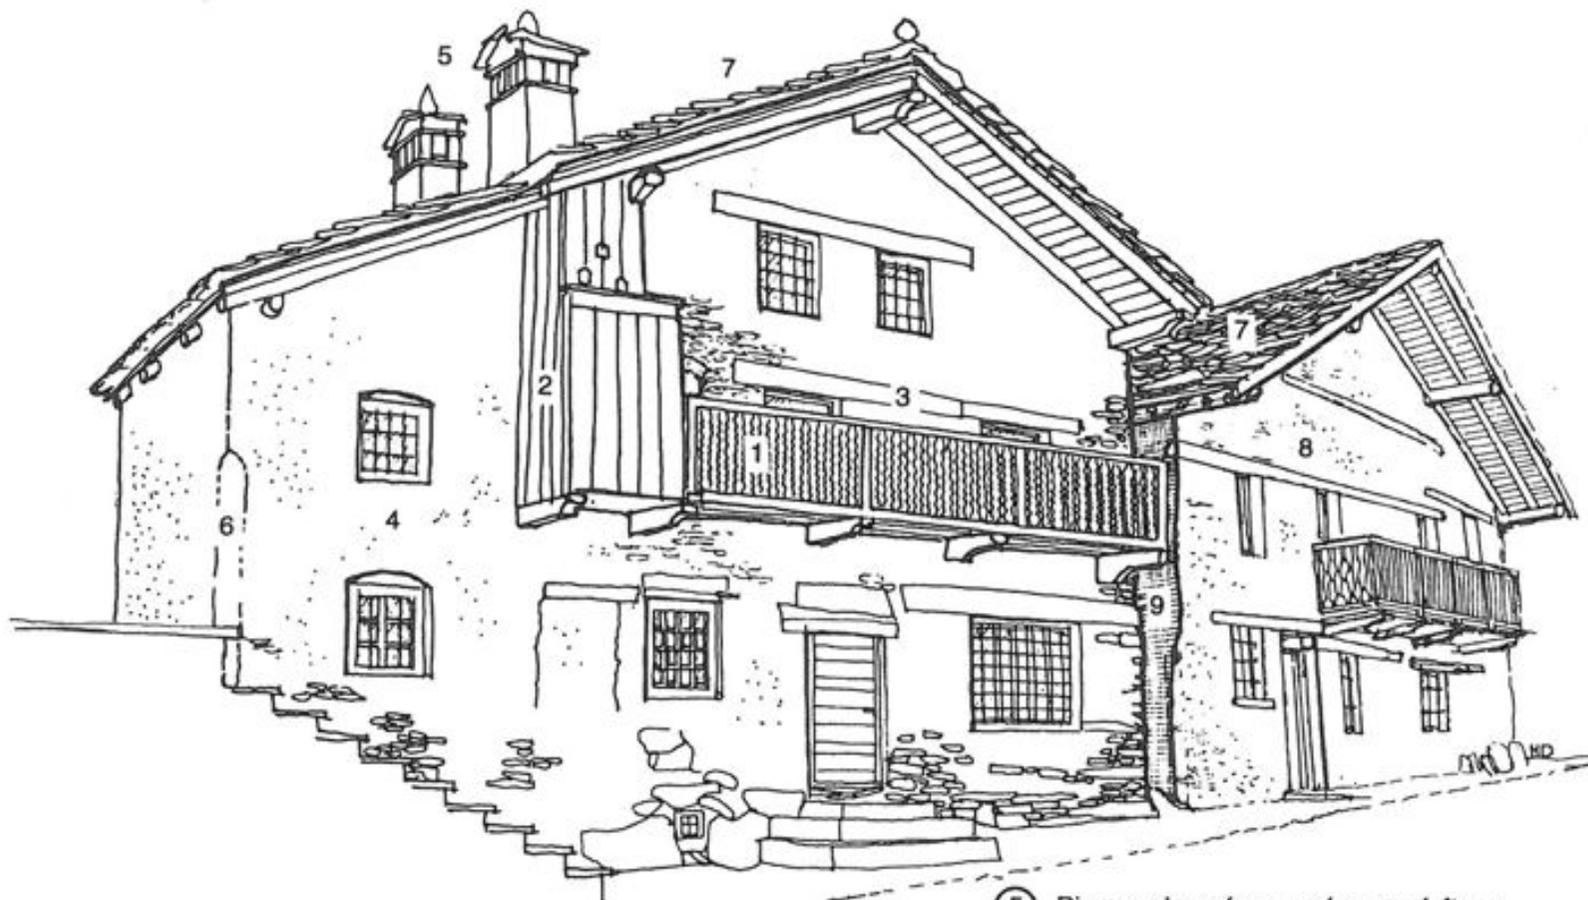
- ① Balcon reposant sur des consoles encastrées à bouts ouvragés. Garde-corps composé de planches sculptées insérées entre une lisse basse et une lisse haute.
- ② Extrémité du balcon fermée par un mantelage de planches jusque sous la dépassée de toiture.
- ③ Linteau en bois formant chaînage daté de 1672.
- ④ Enduit à pierre-vue et fenêtres anciennes non modifiées.

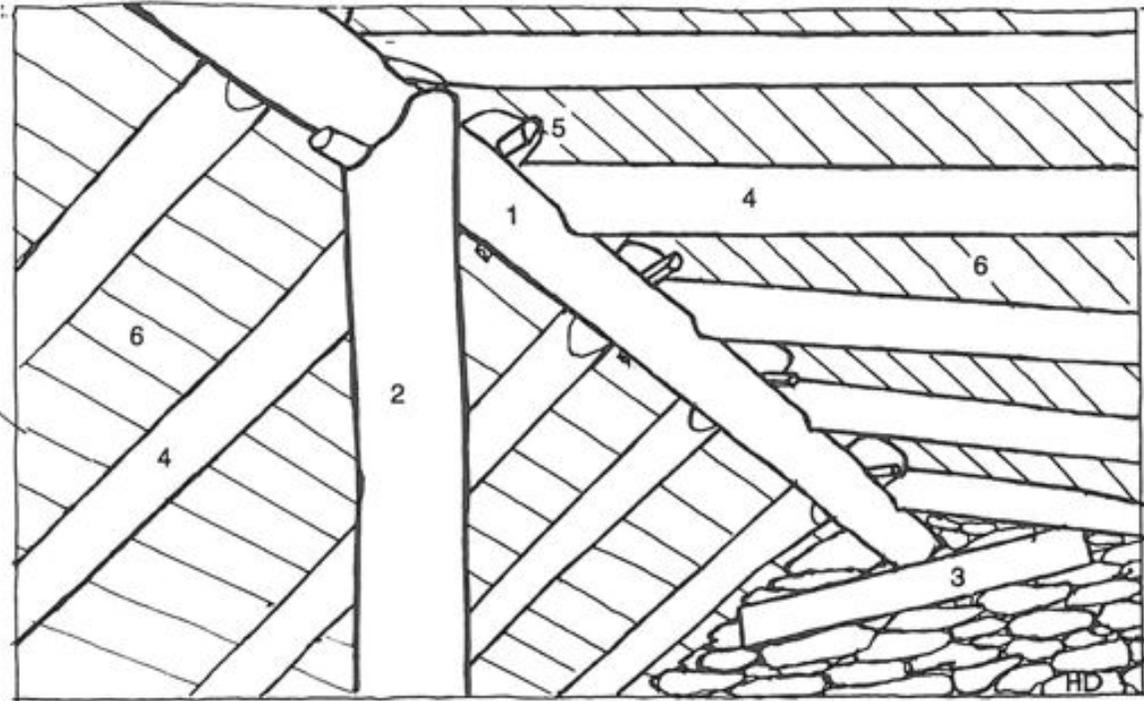
- ① Panne faitière ronde (tronc de mélèze).
- ② Poteau en bois de soutien de la panne faitière.
- ③ Chaînage en bois répartissant la charge de la panne faitière dans le mur pignon.
- ④ Chevrons dont l'extrémité est grossièrement équarrie pour donner une meilleure assise. Ces chevrons sont gros car ils franchissent de grandes portées.
- ⑤ Chevilles en bois enfoncées au sommet des chevrons pour empêcher leur glissement. Les chevrons sont décalés les uns des autres pour permettre la fixation de ces chevilles.

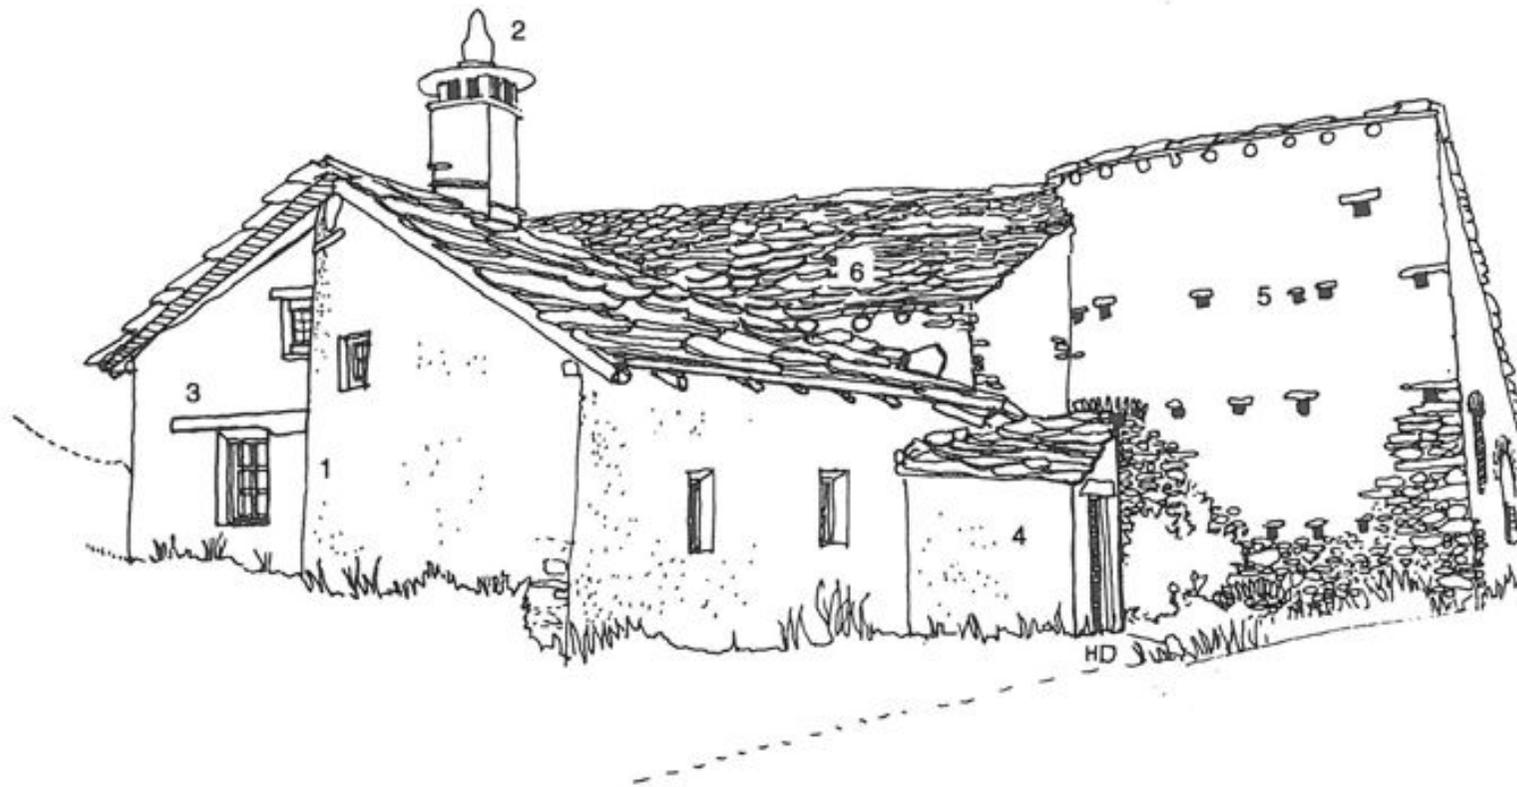
- ① Mur arrondi sur lequel s'appuie un escalier d'accès à l'étage.
- ② Cheminée de faitage couverte d'une pierre ronde (peut-être une pierre à moulin) surmontée d'une pierre dressée.
- ③ Chaînage en bois formant linteau de la fenêtre.
- ④ Sas d'entrée (protection contre les intempéries).
- ⑤ Trous servant à fixer des boulins, pièces de bois horizontales d'un échafaudage lors de la construction du mur et servant ensuite de trous de ventilation de la grange.
- ⑥ Toiture en lauzes. Le toit ne déborde presque pas (protection contre la prise au vent).

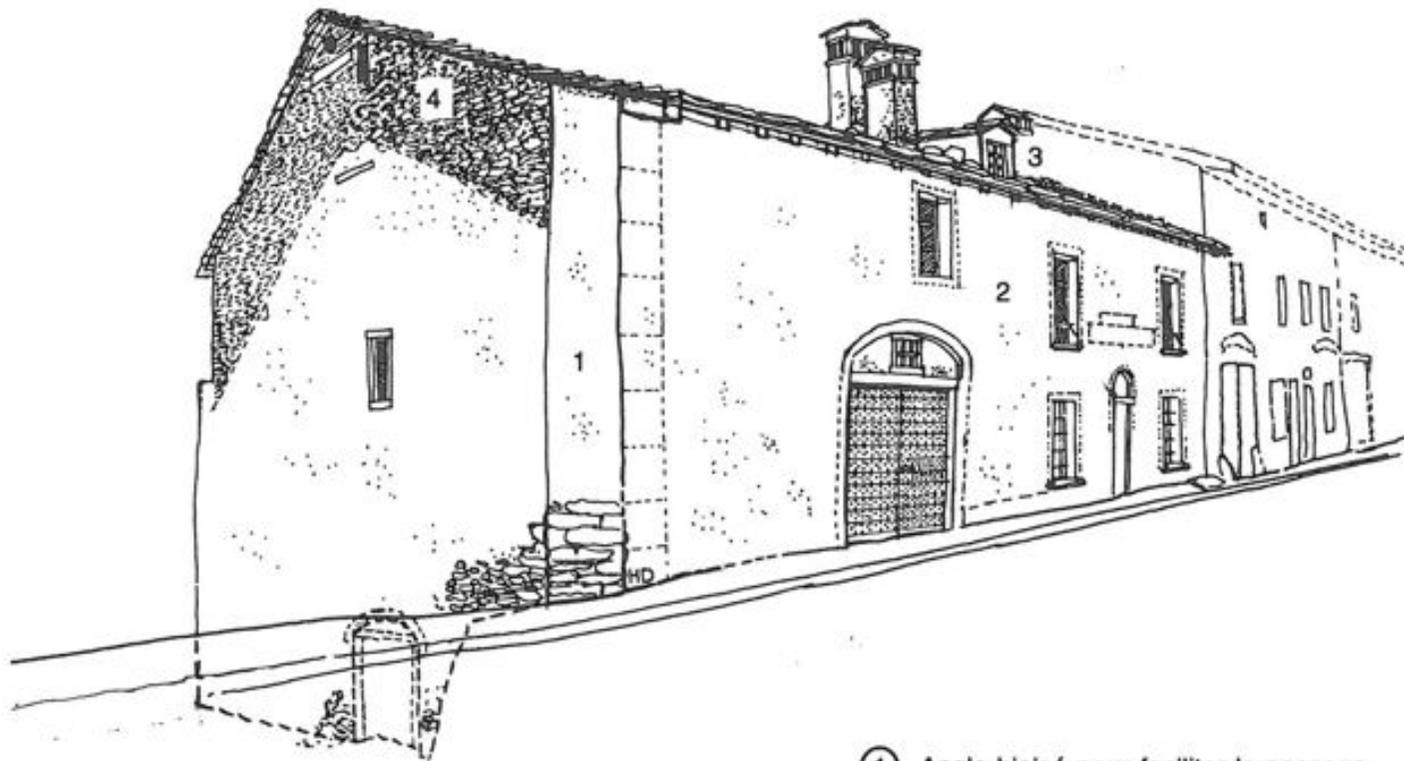
- ① Angle biaisé pour faciliter le passage des charrettes.
- ② Façade enduite avec décor (fond de teinte pêche) avec fausses pierres d'angle, faux encadrements de fenêtre et inscription commerciale.
- ③ Fenêtre dans le toit de lauzes caractéristique de Termignon (éclairage des combes, accès pour le déneigement ?).
- ④ Rehaussement de la maison. L'enduit n'a été refait jusque sous le toit que sur la façade visible côté rue.
- ⑤ Balcons de la façade sud.

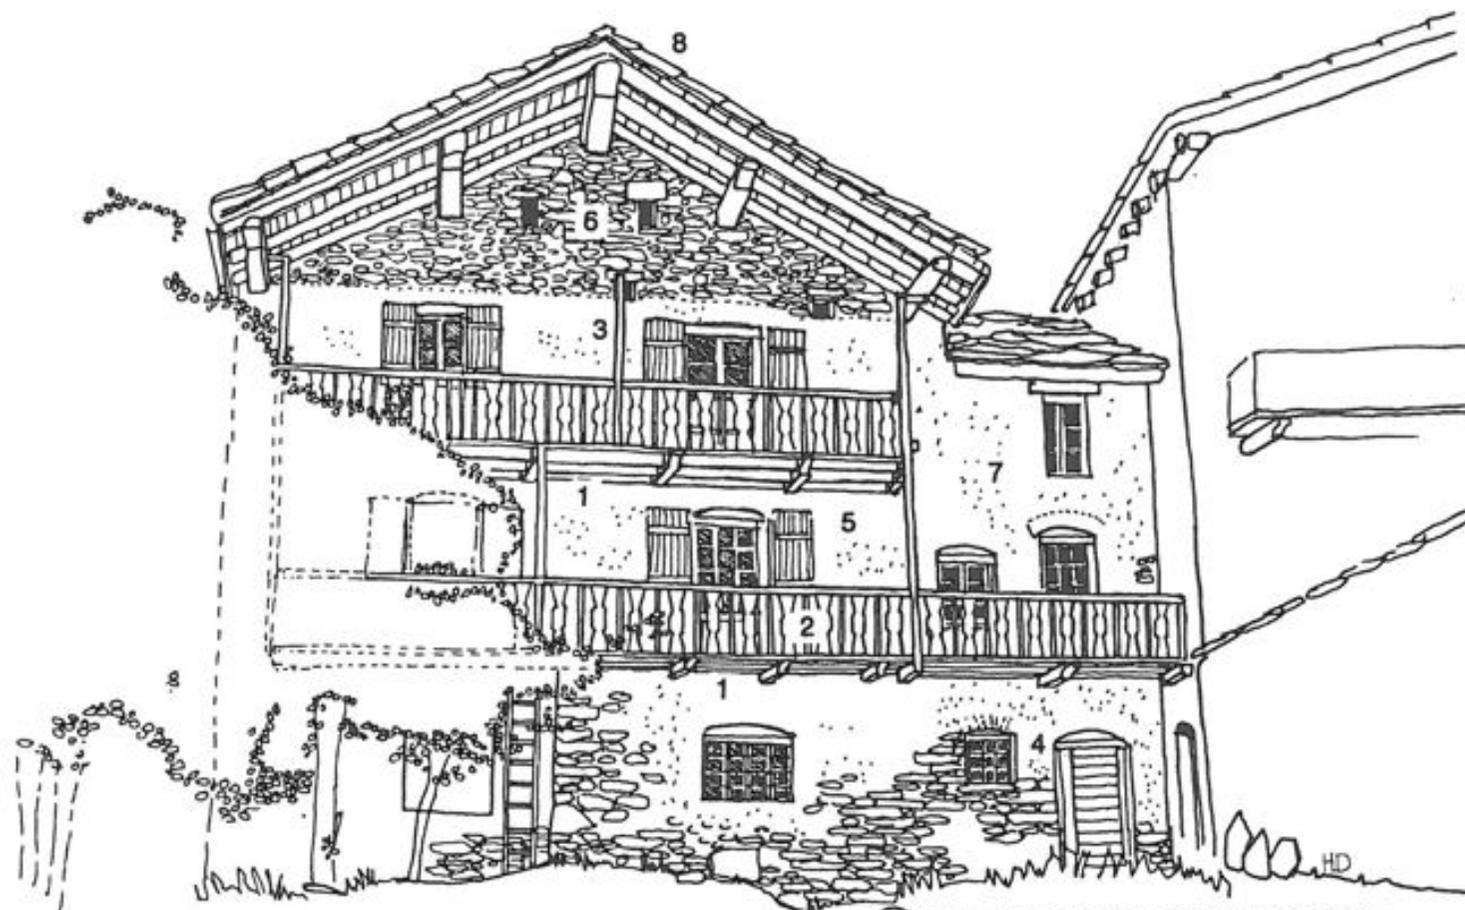
- ① Balcons reposant sur des consoles en bois à abouts ouvragés encastées dans le mur.
- ② Garde-corps composé d'une lisse haute et d'une lisse basse entre lesquelles sont encastées en alternance des planches découpées et des barreaux droits.
- ③ Poteaux raidisseurs fixés avec équerres, servant à renforcer les garde-corps.
- ④ Porte et petite fenêtre correspondant au niveau étable.

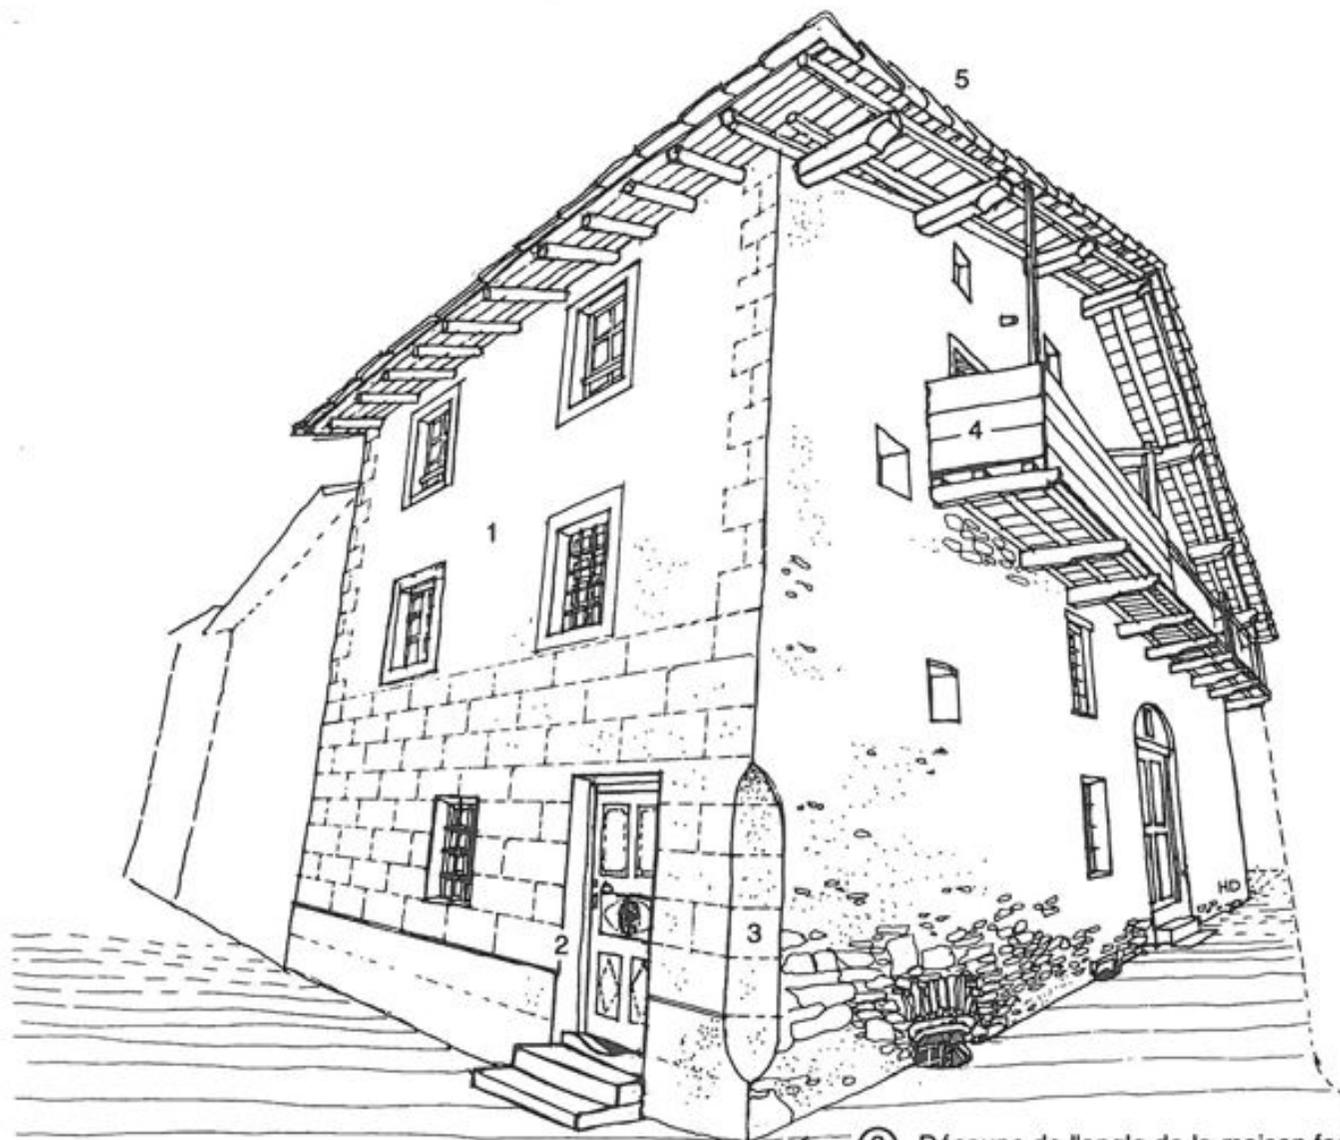
- ① Façade nord côté rue, enduite et peinte (décors imitant la pierre de taille et encadrements de fenêtres gris, sur fond de couleur pêche). Les fenêtres sont disposées régulièrement.
- ② Porte en bois à panneaux décorés. Seuil de la porte usé par le passage.

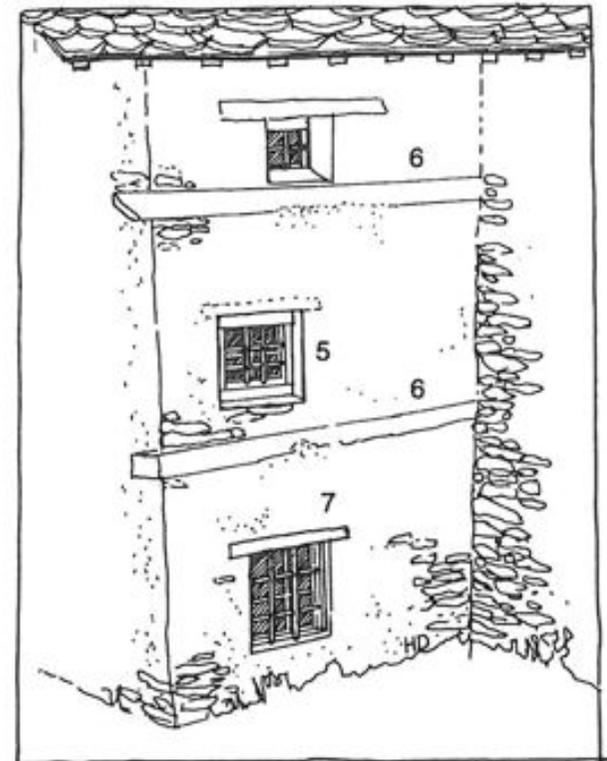
- ⑤ Fenêtre à deux vantaux avec cadre à feuillure composé verticalement de deux montants reliés par une traverse dormante en partie haute et d'une pièce d'appui en partie basse. Une grille de protection est fixée dans ce cadre. Il n'y a pas de volets. Les fenêtres sont petites, de proportion carrée. Leurs tailles diminuent à chaque étage.
- ⑥ Chaînage en bois renforçant la stabilité du mur.
- ⑦ Linteau en bois.

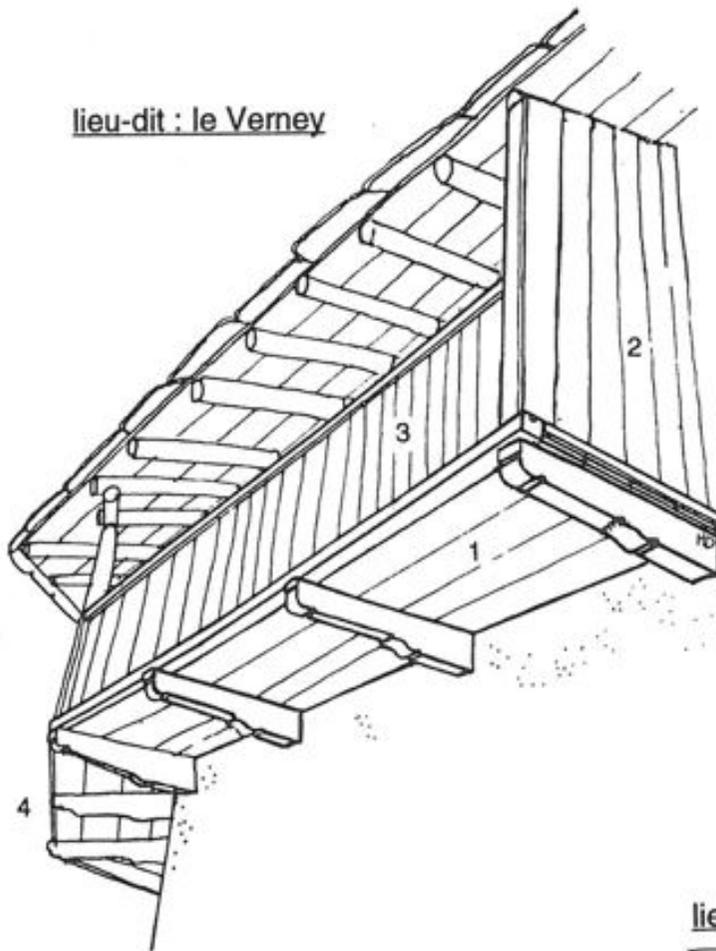
- ① Balcon reposant sur des consoles sculptées.
- ② Fermeture de l'extrémité du balcon par un mantelage de planches sous la dépassée de toiture.
- ③ Garde-corps composé de planches verticales encadrées entre une lisse haute et une lisse basse.
- ④ Le balcon épouse l'angle biaisé du bâtiment.
