Habitat traditionnel des vallées de Vanoise

HABITAT TRADITIONNEL DES VALLEES DE VANOISE REGARDS SUR L'ARCHITECTURE

Etude réalisée par le C.A.U.E. de la Savoie 1994 - Hervé DUBOIS, Jean-Pierre HARDY, Karine SCHWING - 4 rue du Château 73000 CHAMBERY - Tél. 79 70 02 36

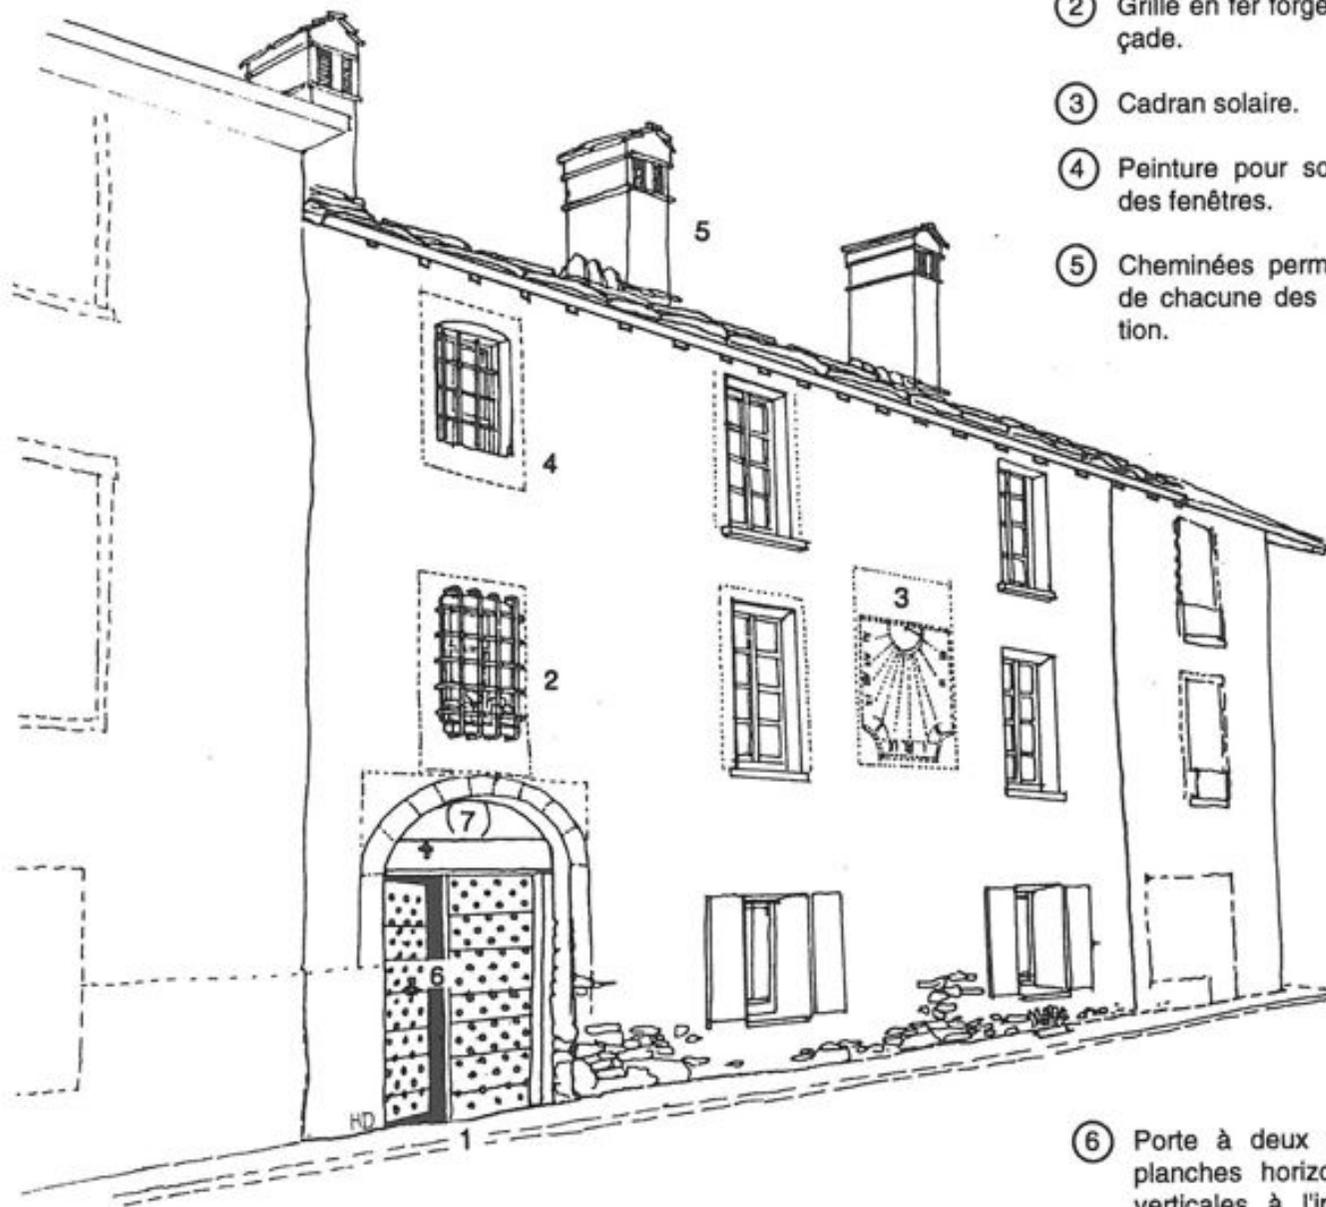
- ② Grille en fer forgé en saillie sur la façade.
- ③ Cadran solaire.
- ④ Peinture pour souligner le pourtour des fenêtres.
- ⑤ Cheminées permettant le chauffage de chacune des travées de l'habitation.

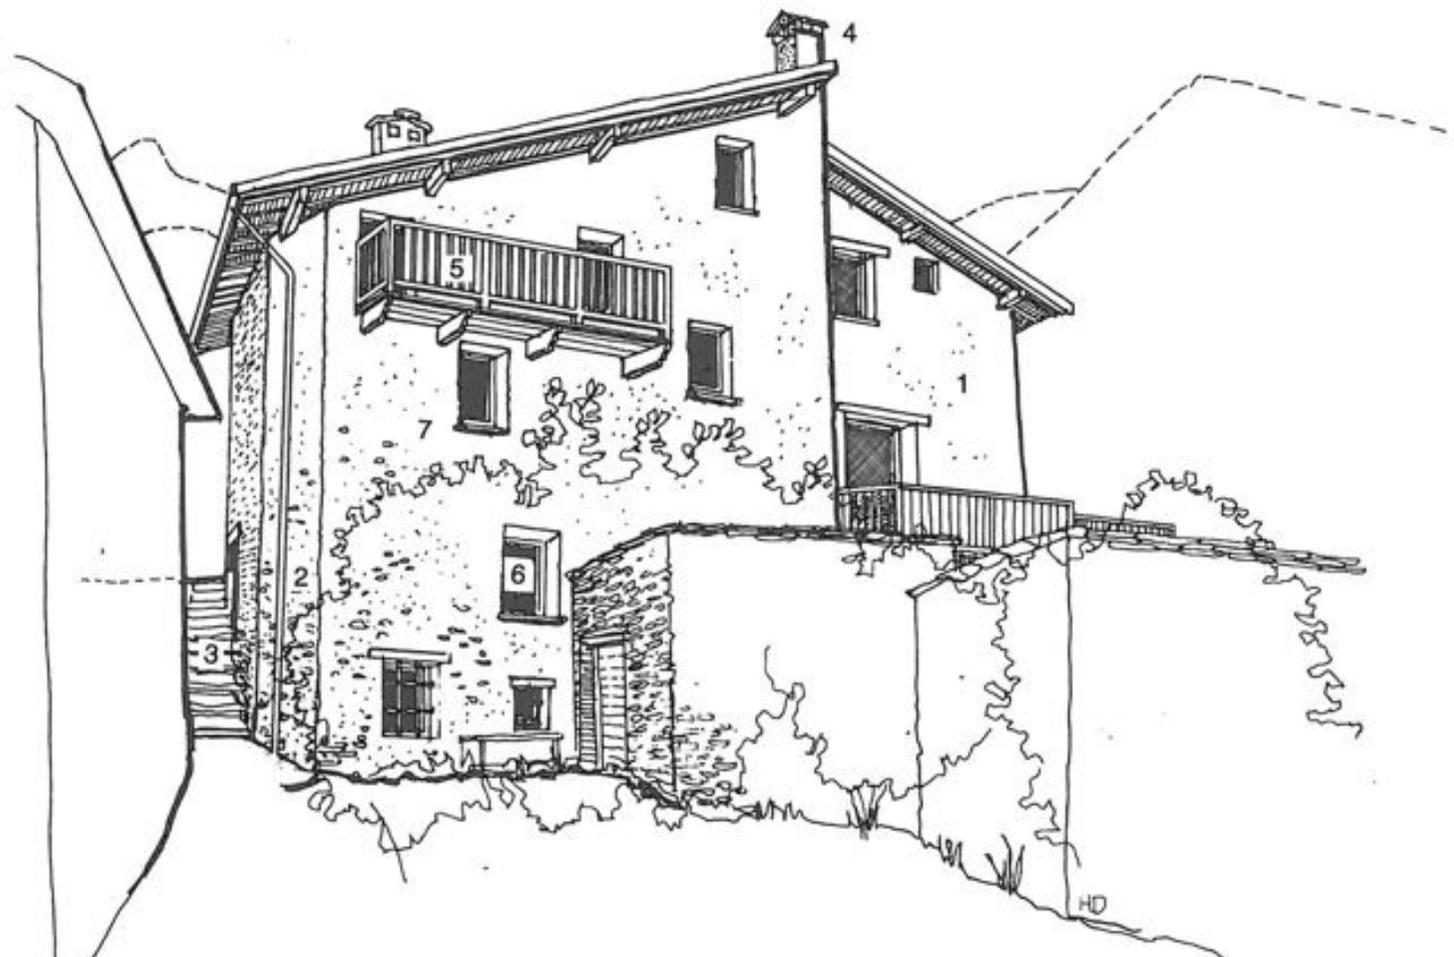
- ① Retrait de la moitié est du pignon correspondant à l'appui d'un ancien corps de bâtiment.
- ② Angle de la maison biaisé pour faciliter le passage du chemin.
- ③ Chemin extérieur rejoignant la rue du village à l'amont. Les portes d'accès à la maison s'échelonnent à différentes hauteurs.
- ④ Cheminée de faitage.
- ⑤ Balcon en bois occupant la moitié ouest de la façade principale reposant sur quatre consoles en bois à abouts ouvragés avec garde-corps composé de barreaux verticaux de section carrée.
- ⑥ Fenêtres ayant gardé leurs proportions et leurs distributions d'origine. La position irrégulière des fenêtres correspond aux demi-niveaux de planchers intérieurs.
- ⑦ Façades de la maison couvertes d'un enduit à pierre-vue.

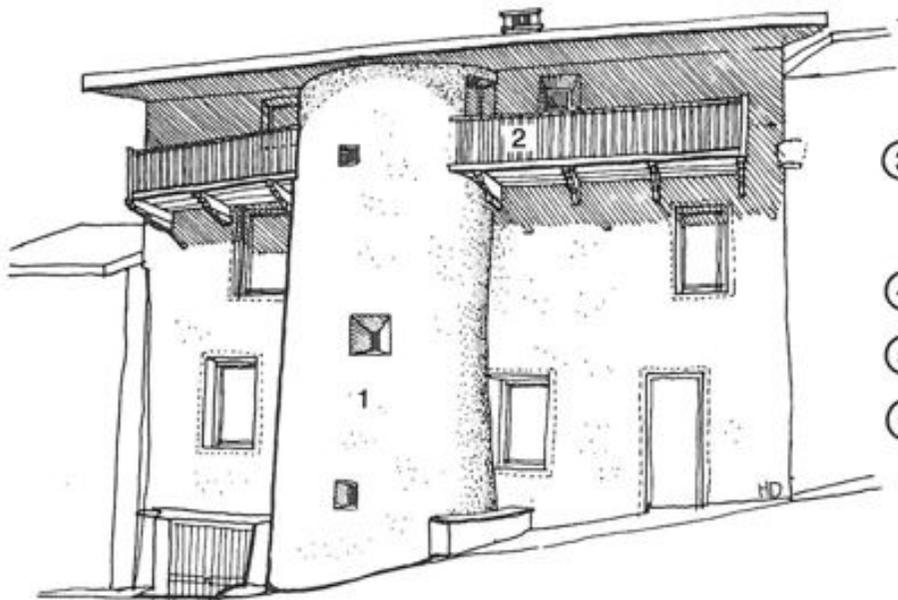
- ③ Maison à façade courbe. L'angle de deux rues est remplacé par une courbe continue.
- ④ Trous de ventilation.
- ⑤ Panne faitière.
- ⑥ Chevrons de longueur croissante pour épouser la courbe du mur et porter la dépassée de toiture.

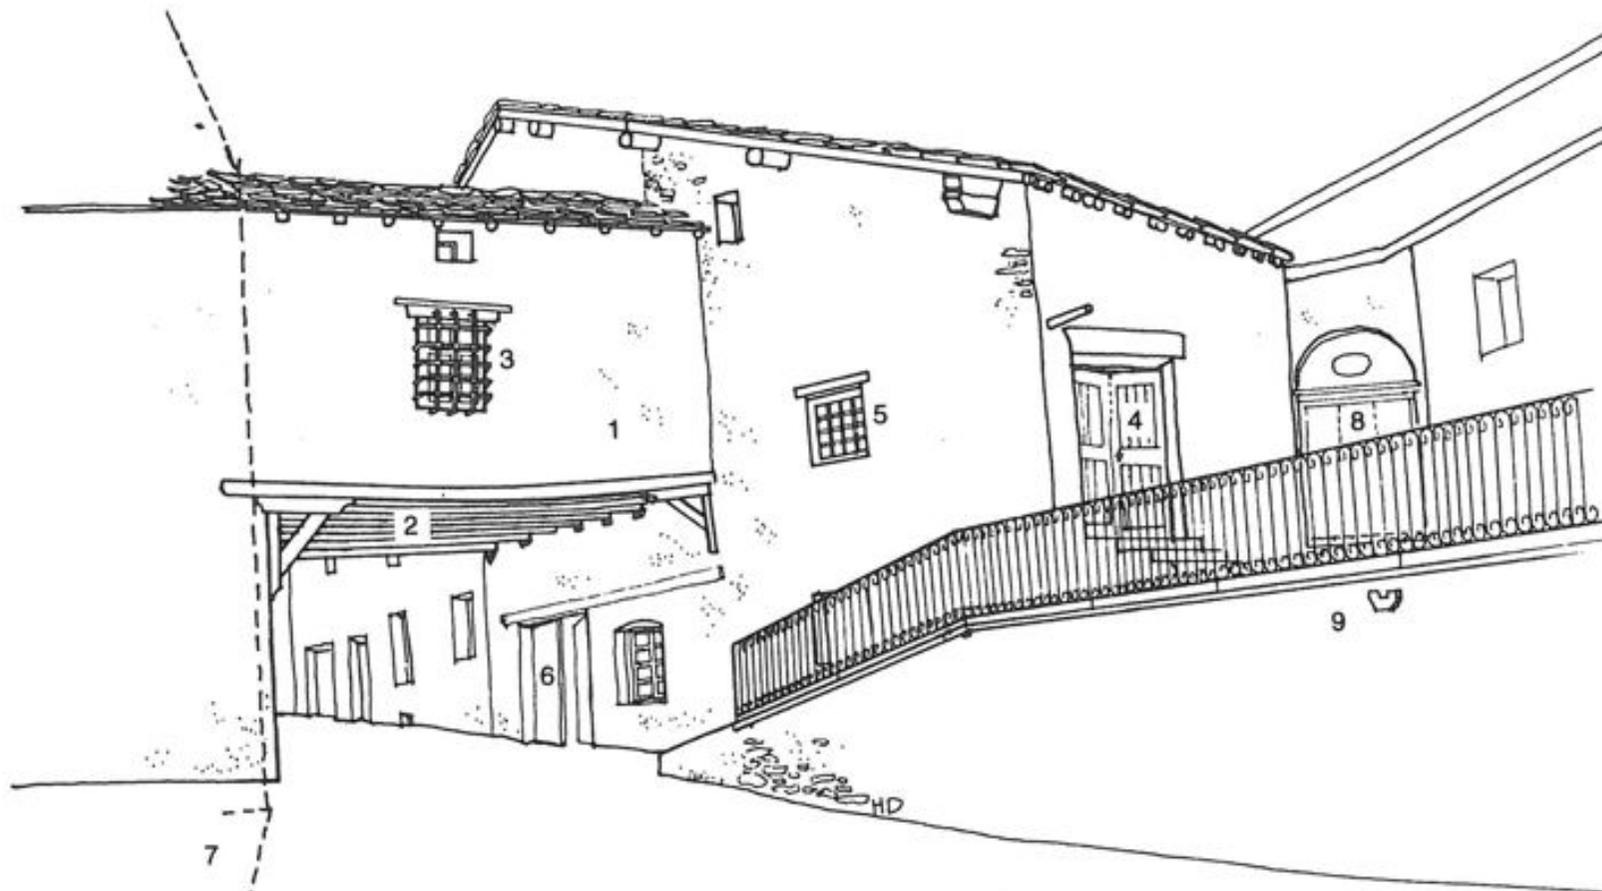
- ① Pièce de l'habitation située au dessus de la rue principale de Villarodin.
- ② Soutènement de cette partie du bâtiment composé de poutres en bois renforcées par des consoles.
- ③ Grille de protection, en saillie sur la façade.

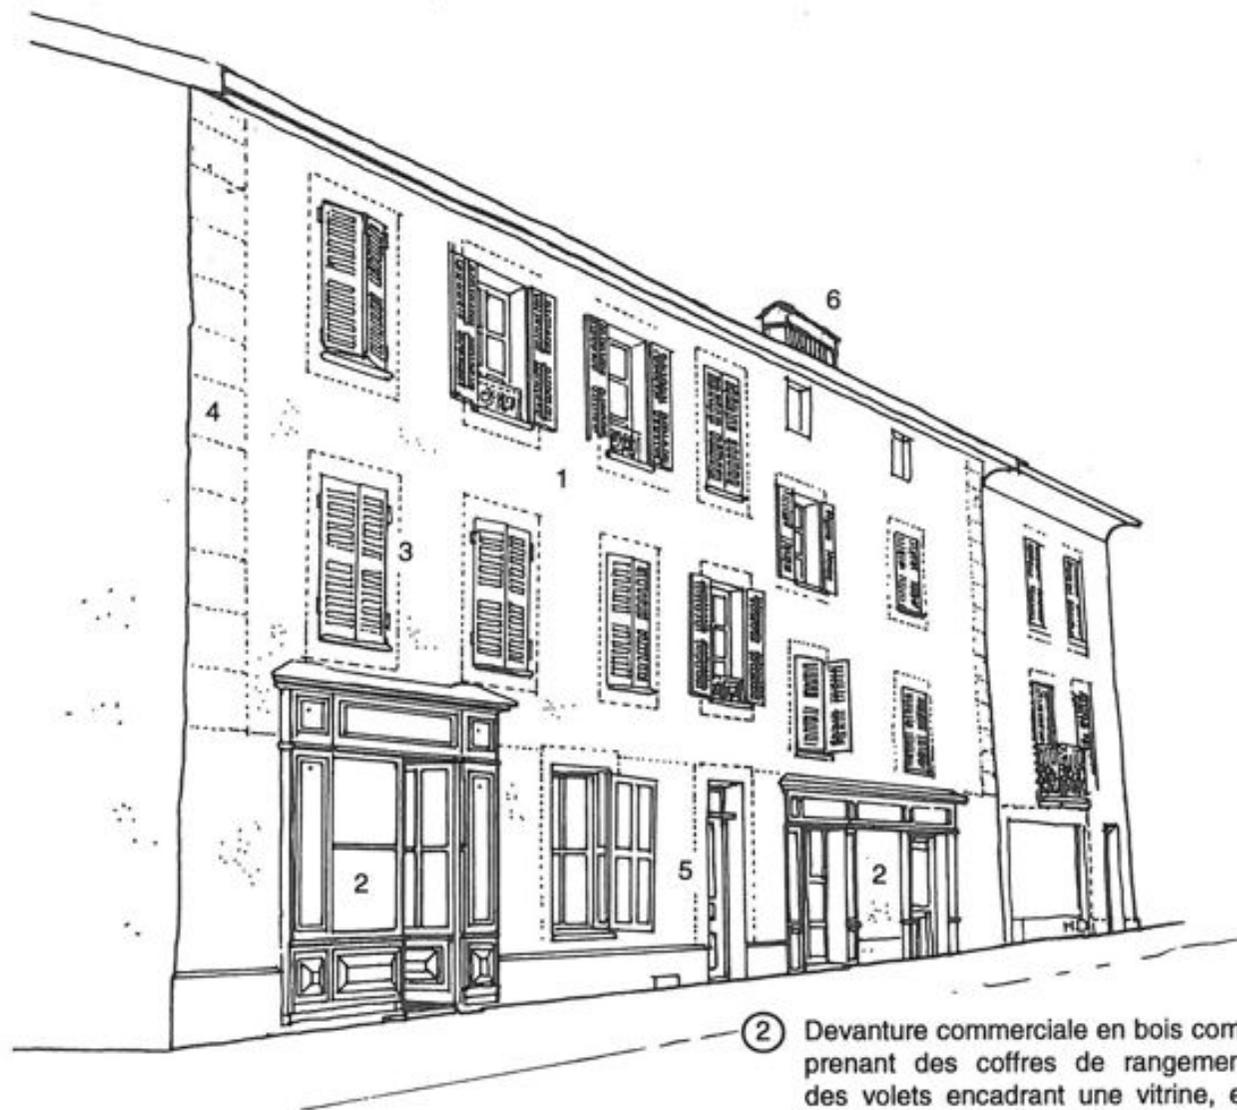
① La disposition régulière des fenêtres, la présence de barres d'appui avec garde-corps métalliques ouvragés, et les peintures et décorations de la façade caractérisent les influences urbaines dans l'architecture des maisons situées le long des voies de passage.

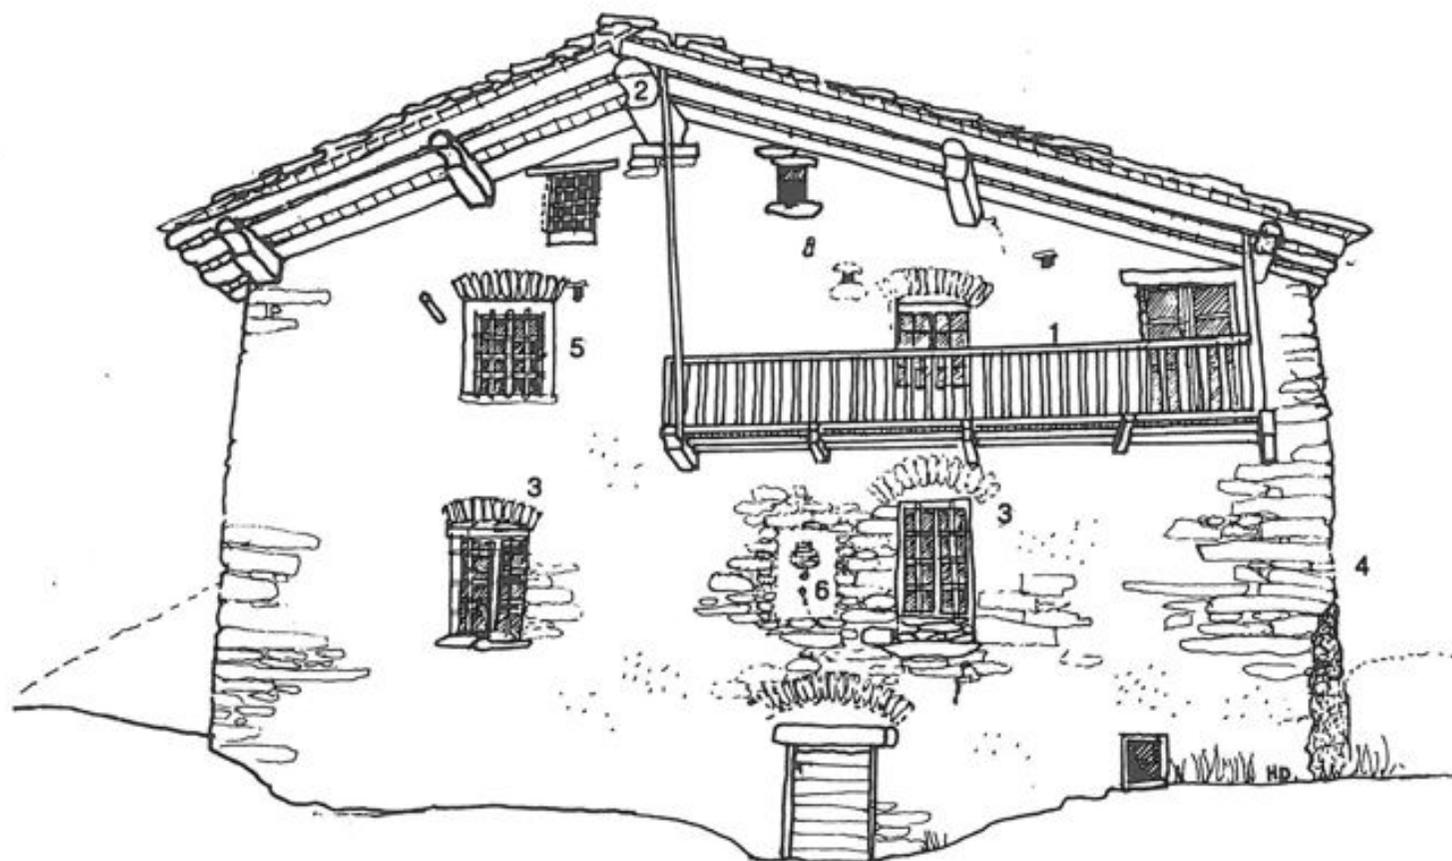
- ① Le balcon occupe la moitié est de la façade sud. Il est supporté par cinq consoles en bois encastrées dans le mur, et renforcé de montants verticaux suspendus aux pannes.
- ② Pannes rondes légèrement équarries à leurs extrémités. La panne faîtière repose sur un élément de bois horizontal répartissant sa charge sur une surface d'appui plus grande. L'écartement des pannes est irrégulier.
- ③ Arcs de décharge en pierre. Ils permettent d'alléger les linteaux en bois des fenêtres.
- ④ Pierres d'angle très longues typiques de l'architecture des maisons de Saint-André. Noter, à la base de l'angle, l'arrondi pour faciliter le passage.
- ⑤ Ébrasement extérieur de la fenêtre couvert d'un enduit clair.
- ⑥ Décor marqué par un enduit blanc (probablement ancien cadran solaire).
