Habitat traditionnel des vallées de Vanoise

décembre 1994

HABITAT TRADITIONNEL DES VALLEES DE VANOISE REGARDS SUR L'ARCHITECTURE

Ce document a été réalisé dans le cadre de la Charte 1994/1996 "Atout Nature, Nature à Tous" signée et financée par le Ministère de l'Environnement, le Conseil Général de la Savoie, le Parc National de la Vanoise.

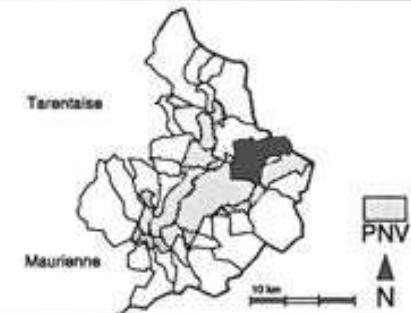
SAVOIE - TARENTAISE VAL-D'ISERE

La pierre domine dans ce bâtiment construit dans une région d'altitude dépourvue de forêts ; seules les menuiseries et les balcons, finement ouvrages, rompent l'impression d'une maison totalement minérale. Le pignon sud-est montre une recherche de symétrie.

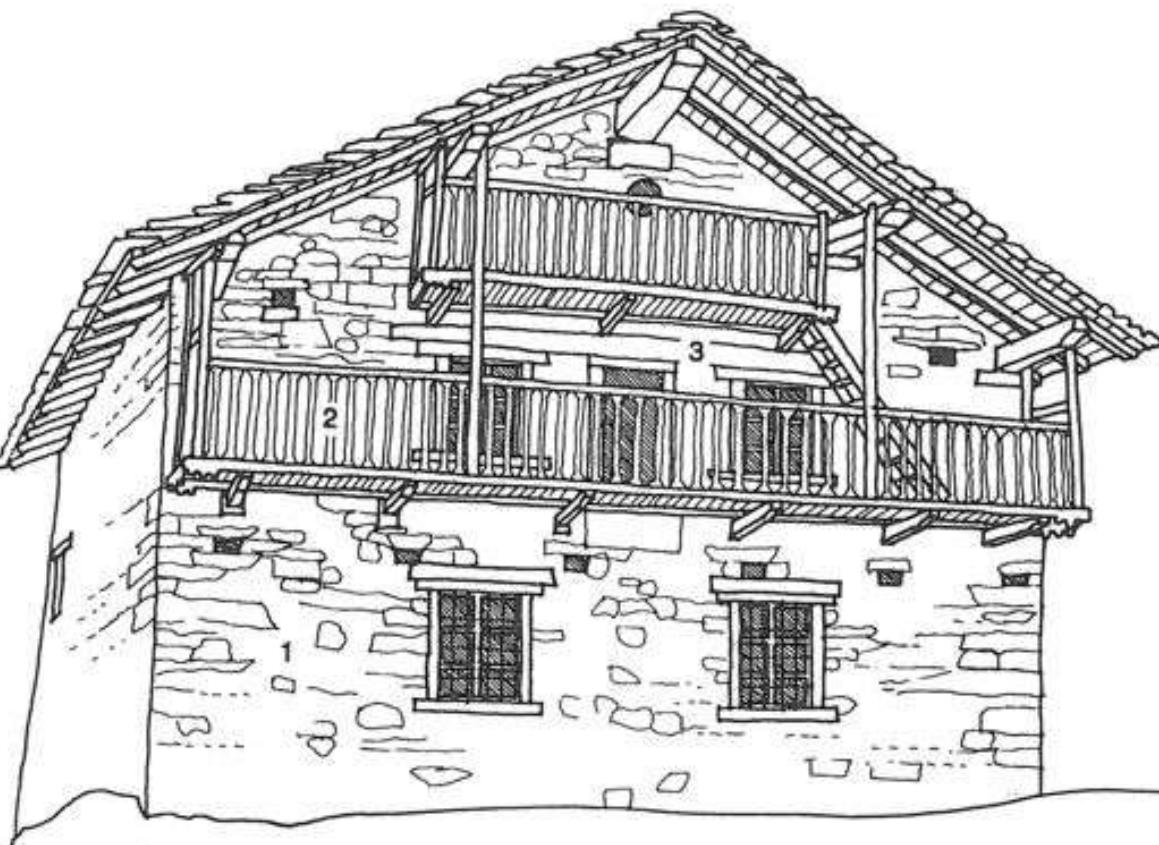
- ① Murs en maçonnerie houddée à la chaux, montant jusqu'au toit. La pierre est utilisée sans parcimonie car les blocs abondent dans les éboulis au pied de toutes les pentes. Ils sont utilisés tels quels ou grossièrement dédoublés.
- ② Deux balcons superposés en saillie sur la façade occupent la partie supérieure du pignon sud-est sous l'avant-toit. Ils sont soutenus par des consoles encastrées dans les murs et des montants verticaux reliant le balcon aux pannes de la toiture.
- ③ Un linteau en bois, assez long, formant chaînage, "double" les trois linteaux des ouvertures de l'étage.

- ① Balcon reposant sur des consoles à abouts ouvrages encastrées dans le mur.
- ② Poteaux raidisseurs assurant la fonction de suspente, fixés en extrémité de panne.
- ③ Balustrade composée d'une lisse haute et d'une lisse basse sculptée, entre lesquelles sont encastrées des planches verticales découpées.
- ④ Pannes doubles à abouts ouvrages, superposées avec retrait, supportant le débord du toit.

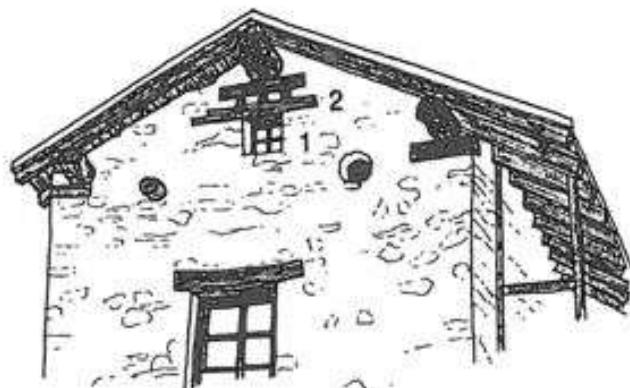
lieu-dit : La Reculaz

- ① Petite fenêtre pour l'éclairage des combles.
- ② Double linteau en bois sous la panne faîtière.

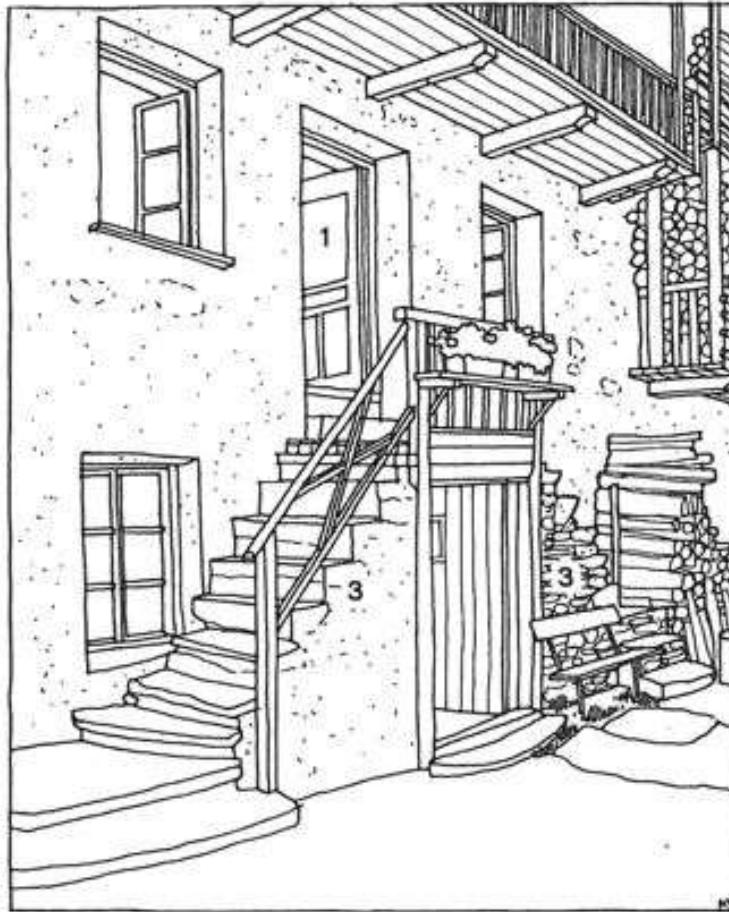
- ① Les entrées sont bien protégées : abritées des intempéries par l'avancée du toit et du balcon et dégagées du niveau du sol.
- ② Le perron comporte : un soubassement en maçonnerie sur lequel repose un escalier suspendu en bois.

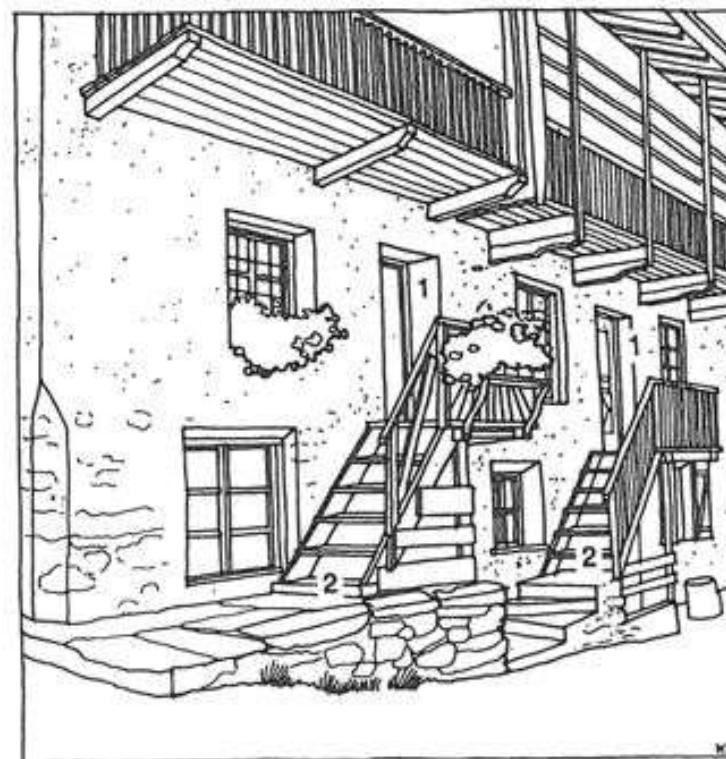
lieu-dit : La Gurraz

- ③ Double escalier extérieur menant à l'étage d'habitation et enjambant une porte d'accès au rez-de-chaussée.

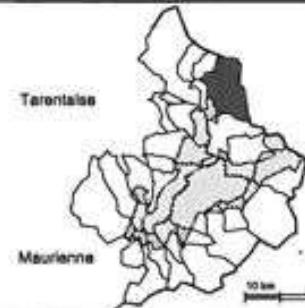
STE-FOY-TARENTAISE

- ① Trois grosses colonnes de maçonnerie extérieures supportent l'avancée du toit. Le vaste abri ainsi formé permet de protéger les entrées d'habitations et les séchoirs, ainsi que l'activité des hommes.
- ② Les poutres, qui soutiennent le balcon, traversent de part en part les colonnes de maçonnerie.
- ③ Les percements de la grange ont été fermés par de grandes baies vitrées pour répondre au changement d'usage.

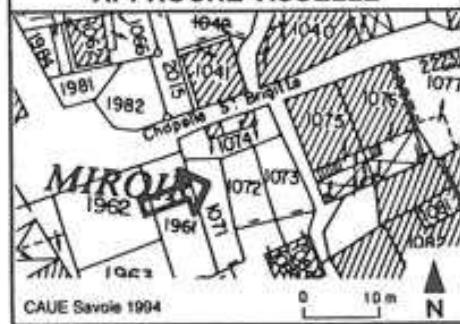
- ① Linteau pierre cintré sous enduit.
- ② Cadre à feuillure composé de deux montants verticaux, d'une traverse dormante en partie haute sous le linteau et d'une pièce d'appui franchisable reposant sur le seuil en lauzes.

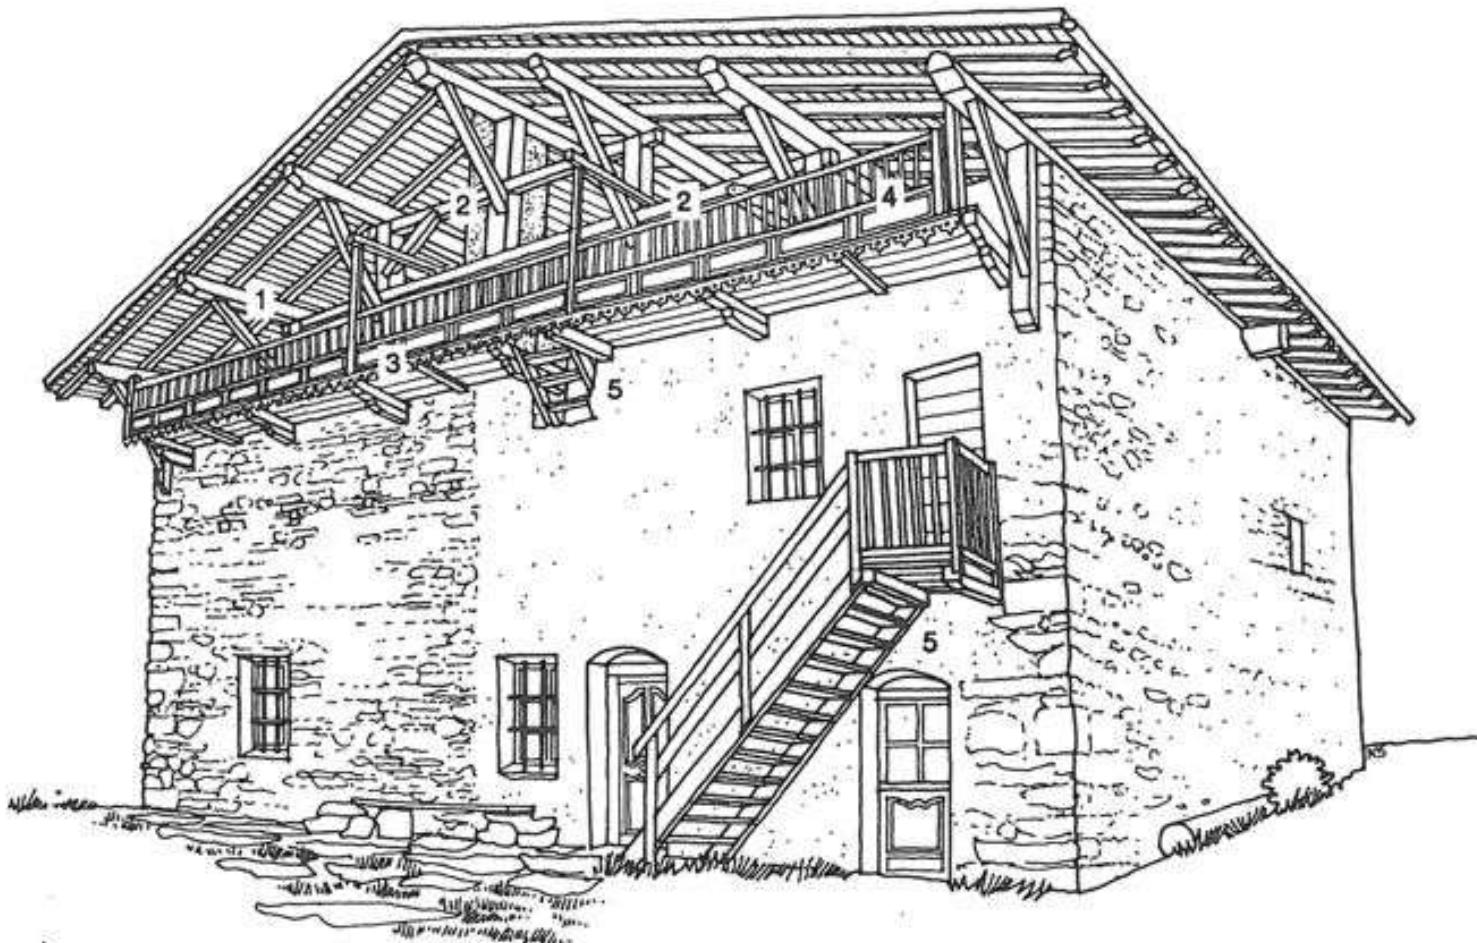
lieu-dit : La Combettaz

- ① L'avant-toit est porté par les pannes qui prennent appui au-delà des murs sur des jambes de force.
- ② Les chandelles verticales qui soutiennent les pannes, sont reliées entre elles par des traverses horizontales servant de contreventement.
- ③ Le balcon repose sur des consoles doubles superposées avec retrait. Il est relié à la charpente par des suspentes en équerre.
- ④ Garde-corps d'un type que l'on ne trouve que localement : barreaudage à bois carrés et panneaux pleins ouvrágés, base de la balustrade "fessonnée".
- ⑤ Escaliers droits en bois assez raides, du type "échelle de meunier".

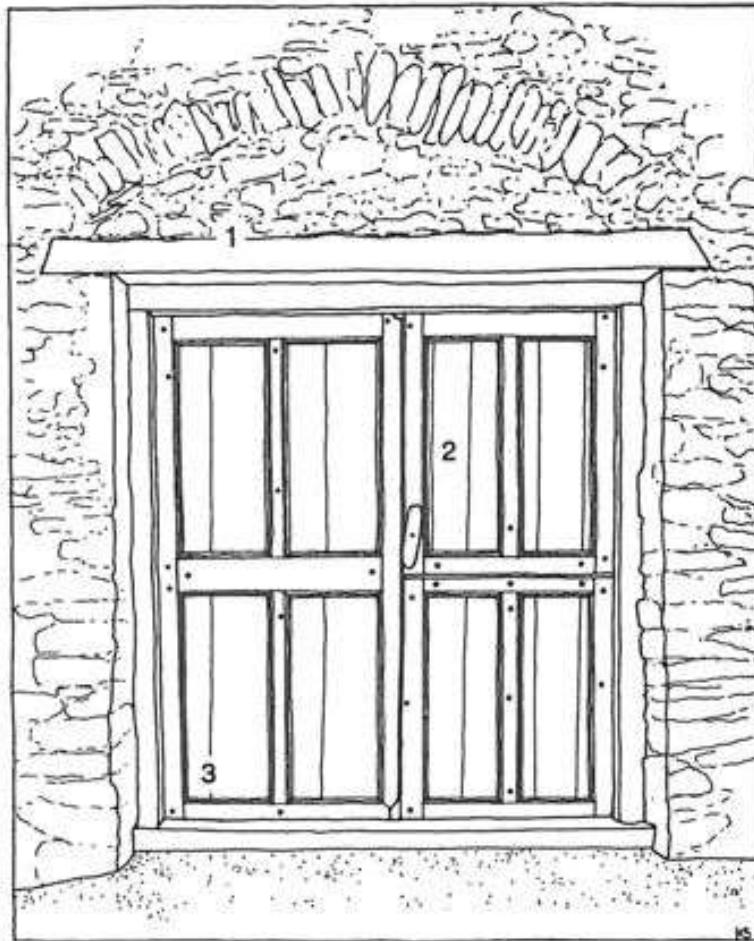
- ① Linteau de bois soulagé par un arc de décharge noyé dans la maçonnerie du mur.
- ② Porte d'entrée de grange à trois battants. Deux battants superposés s'ouvrent séparément : l'ouverture du battant supérieur permet l'éclairage ou la ventilation de la grange.
- ③ Les battants sont faits de panneaux embrevés dans un cadre de traverses et de barres.

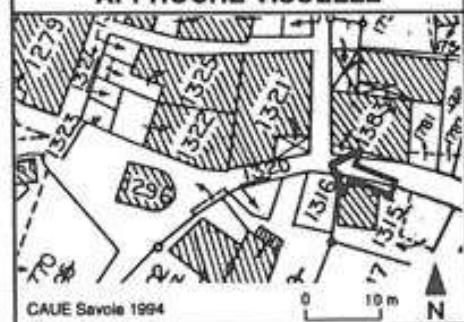
lieu-dit : La Chal

La façade se creuse d'un renflement sur l'angle de la maison qui va du sol jusqu'au comble. Le débord de toit repose sur une colonne de maçonnerie circulaire et abrite une cour orientée au sud.

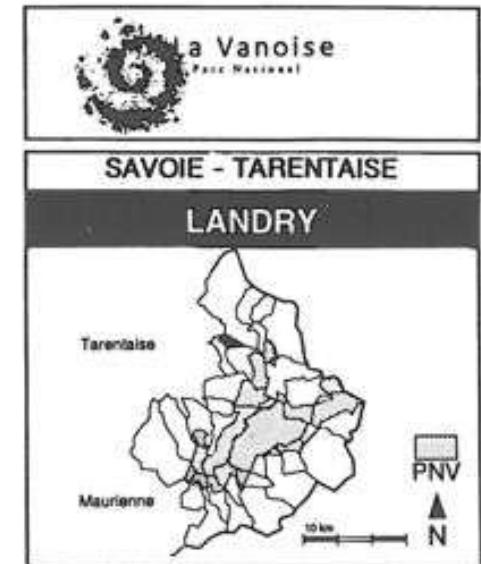
lieu-dit : Montorlin

- ① Colonne construite par assemblage de petites pierres et de galets avec un liant abondant à base de mortier de chaux,
- ② Balcon en bois. Garde-corps composé de planches verticales encastrées entre deux lisses rainurées.

- ③ Poutre appuyée sur la colonne, soutenant un plancher intermédiaire pour le stockage ou le séchage.
- ④ Fenêtres de proportion carrée avec grille de protection en fer forgé et sans volets.
- ⑤ Enduit à pierre-vue.

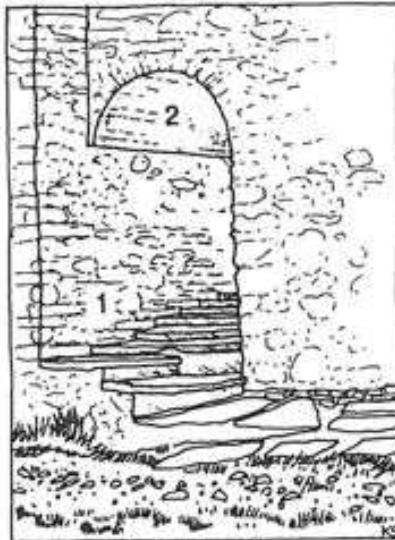
- (1) Passage couvert sur escalier.
 (2) Voûte en berceau.

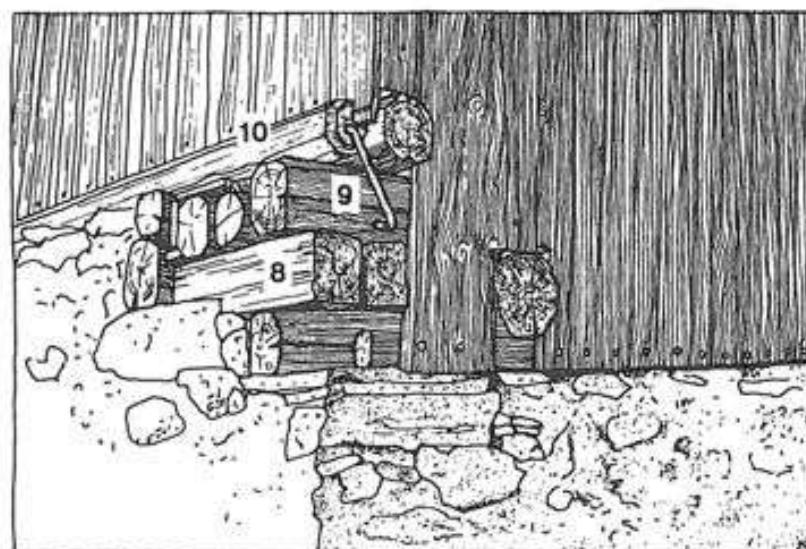
- ⑪ Semelle entaillée en partie supérieure pour recevoir les planches.
- ⑫ Dosses : premières coupes d'un tronc d'épicéa, ici utilisées comme couvre-joints des planches formant mantelage. Les extrémités amincies sont bloquées dans la rainure.
- ⑬ Maçonnerie.

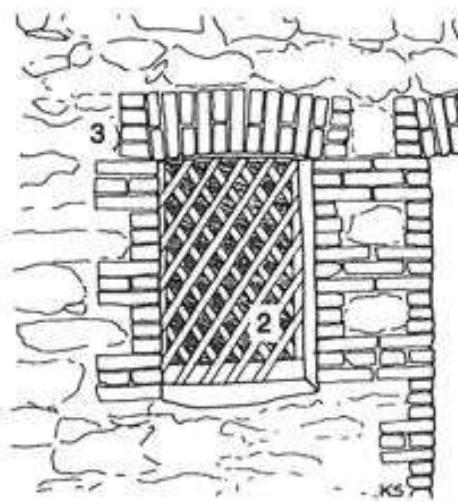
③ Noter ici la présence de la brique en encadrement qui est exceptionnelle en Savoie.

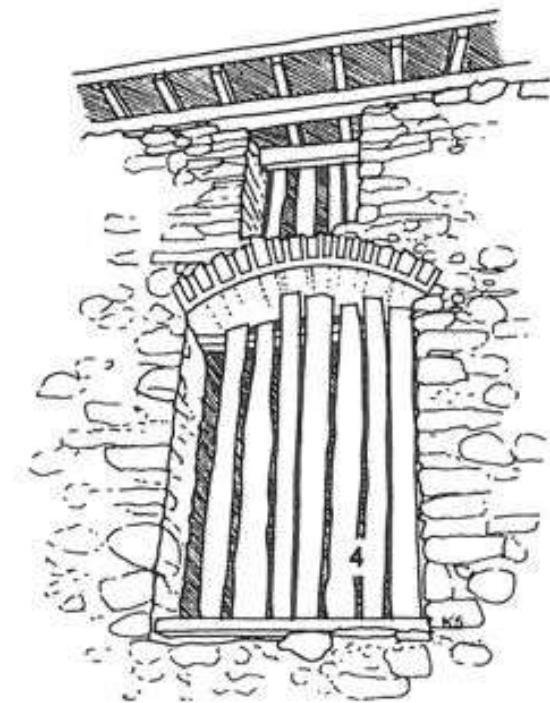
④ Planches verticales non jointives pour laisser passer l'air.

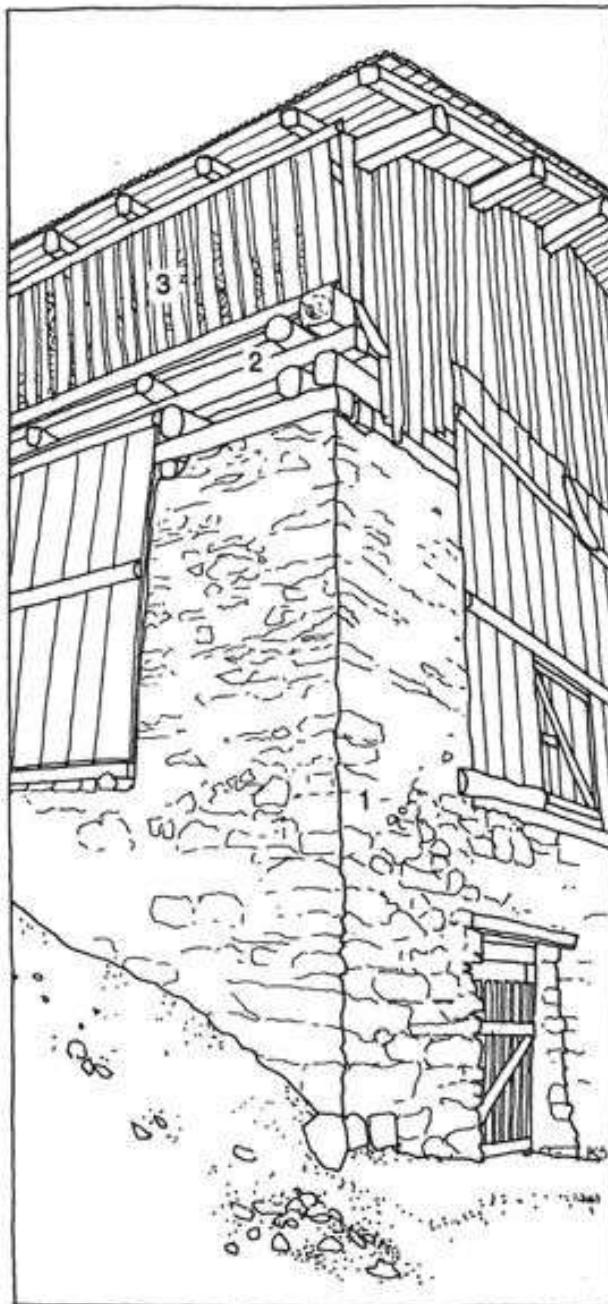
- ① Chaînage d'angle en maçonnerie.
- ② Poutres croisées supportant le plancher de la grange.
- ③ Mantelage ajouré pour la ventilation du foin.

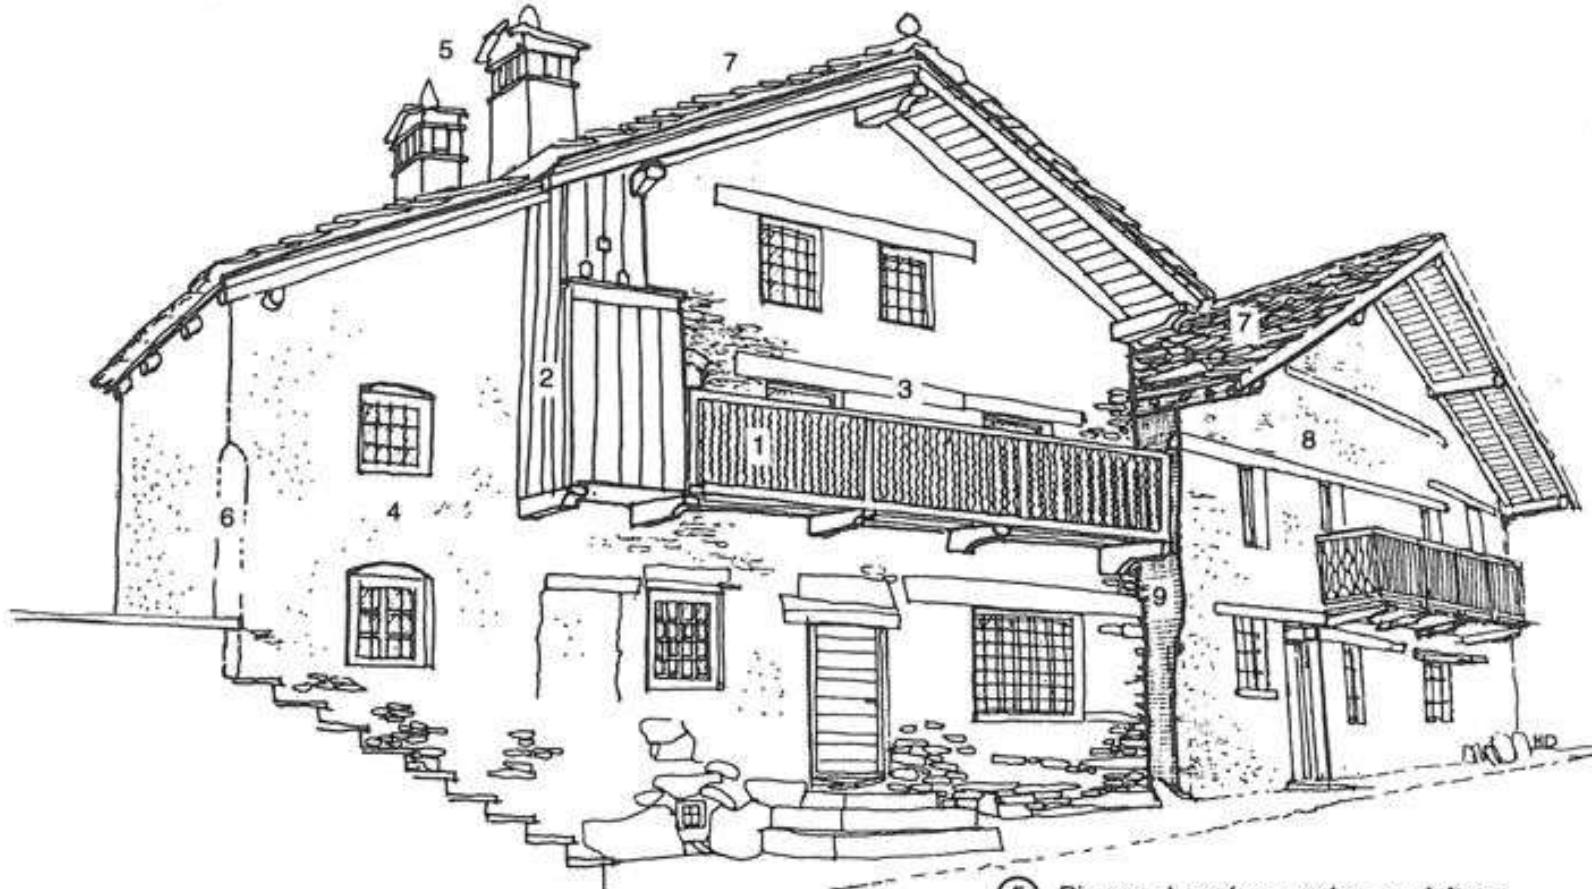
- ① Balcon reposant sur des consoles encastrées à abouts ouvrages. Garde-corps composé de planches sculptées insérées entre une lisse basse et une lisse haute.
- ② Extrémité du balcon fermée par un mantelage de planches jusque sous la dépassée de toiture.
- ③ Linteau en bois formant chaînage daté de 1672.
- ④ Enduit à pierre-vue et fenêtres anciennes non modifiées.
- ⑤ Pierres dressées posées au faîtage des cheminées.
- ⑥ Angle découpé pour faciliter le passage.
- ⑦ Toiture en lauzes. Le toit ne déborde qu'au-dessus de la façade principale. Les lauzes et le chevron de rive sont visibles (aucun bandeau ne masque la dépassée de toiture).
- ⑧ Chaînages en bois formant linteau.
- ⑨ Espace très étroit (environ 50 cm) entre les deux maisons .

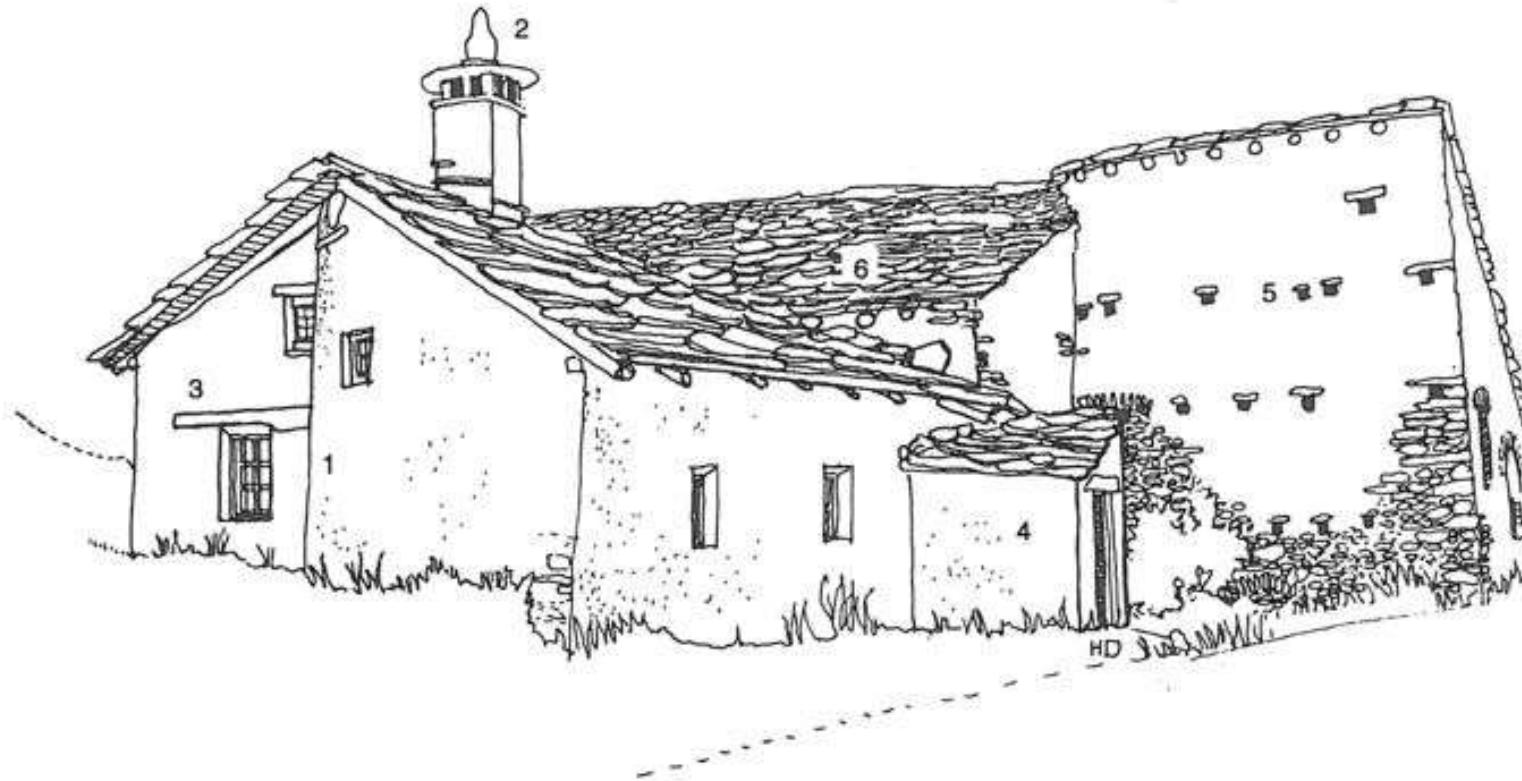
- ① Mur arrondi sur lequel s'appuie un escalier d'accès à l'étage.
- ② Cheminée de faîtage couverte d'une pierre ronde (peut-être une pierre à moulin) surmontée d'une pierre dressée.
- ③ Chaînage en bois formant linteau de la fenêtre.

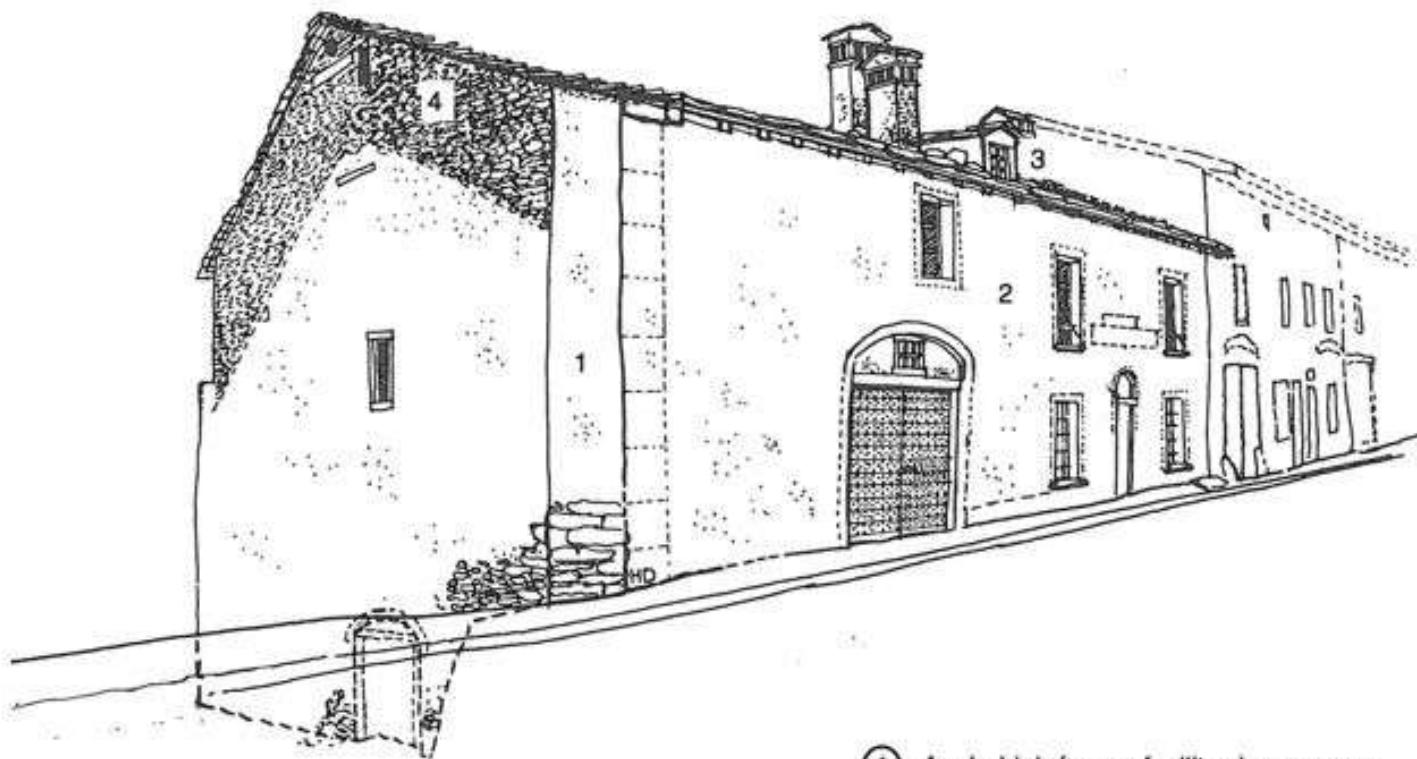
- ① Angle biaisé pour faciliter le passage des charrettes.
- ② Façade enduite avec décor (fond de teinte pêche) avec fausses pierres d'angle, faux encadrements de fenêtre et inscription commerciale.
- ③ Fenêtre dans le toit de lauzes caractéristique de Termignon (éclairage des combles, accès pour le déneigement ?).
- ④ Rehaussement de la maison. L'enduit n'a été refait jusque sous le toit que sur la façade visible côté rue.
- ⑤ Balcons de la façade sud .

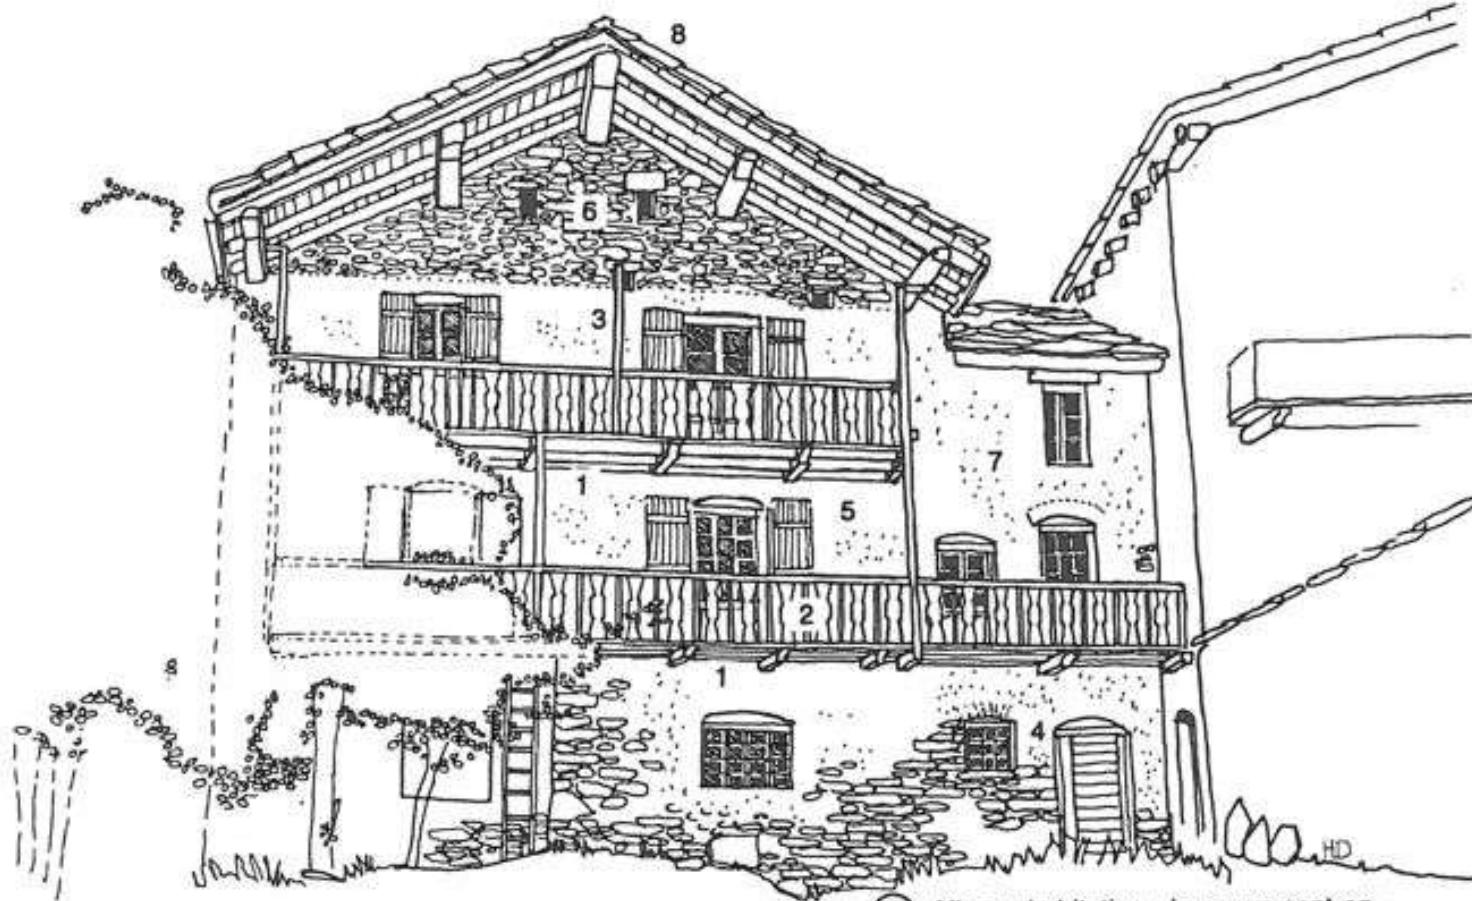
- ① Balcons reposant sur des consoles en bois à abouts ouvrages encastées dans le mur.
- ② Garde-corps composé d'une lisse haute et d'une lisse basse entre lesquelles sont encastrées en alternance des planches découpées et des barreaux droits.
- ③ Poteaux raidisseurs fixés avec équerres, servant à renforcer les garde-corps.
- ④ Porte et petite fenêtre correspondant au niveau étable.

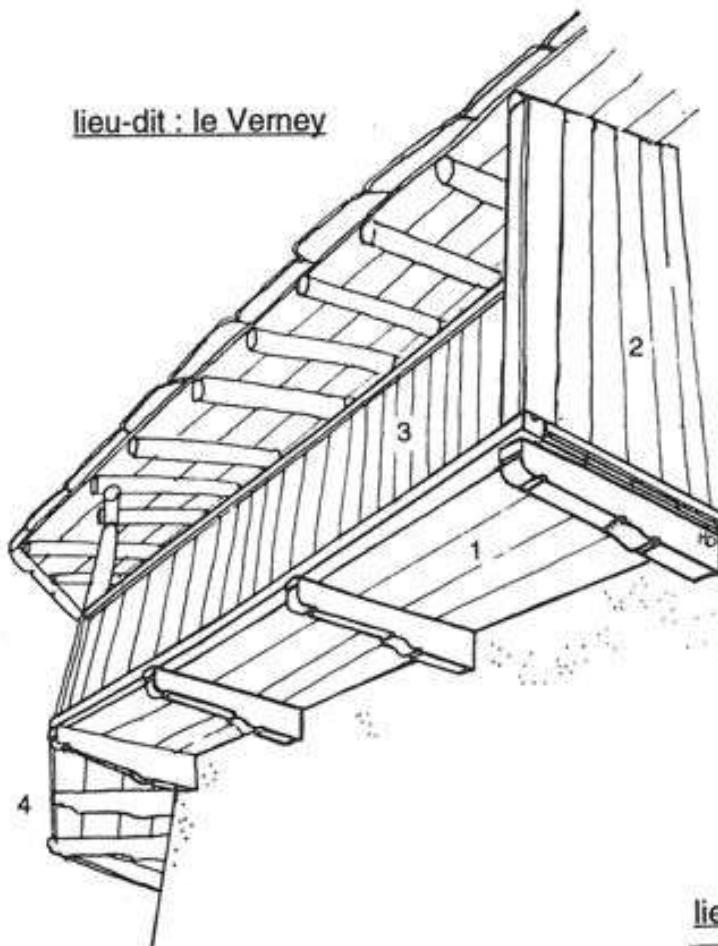
- ① Balcon reposant sur des consoles sculptées.
- ② Fermeture de l'extrémité du balcon par un mantelage de planches sous la dépassée de toiture.
- ③ Garde-corps composé de planches verticales encastrées entre une lisse haute et une lisse basse.
- ④ Le balcon épouse l'angle biaisé du bâtiment.

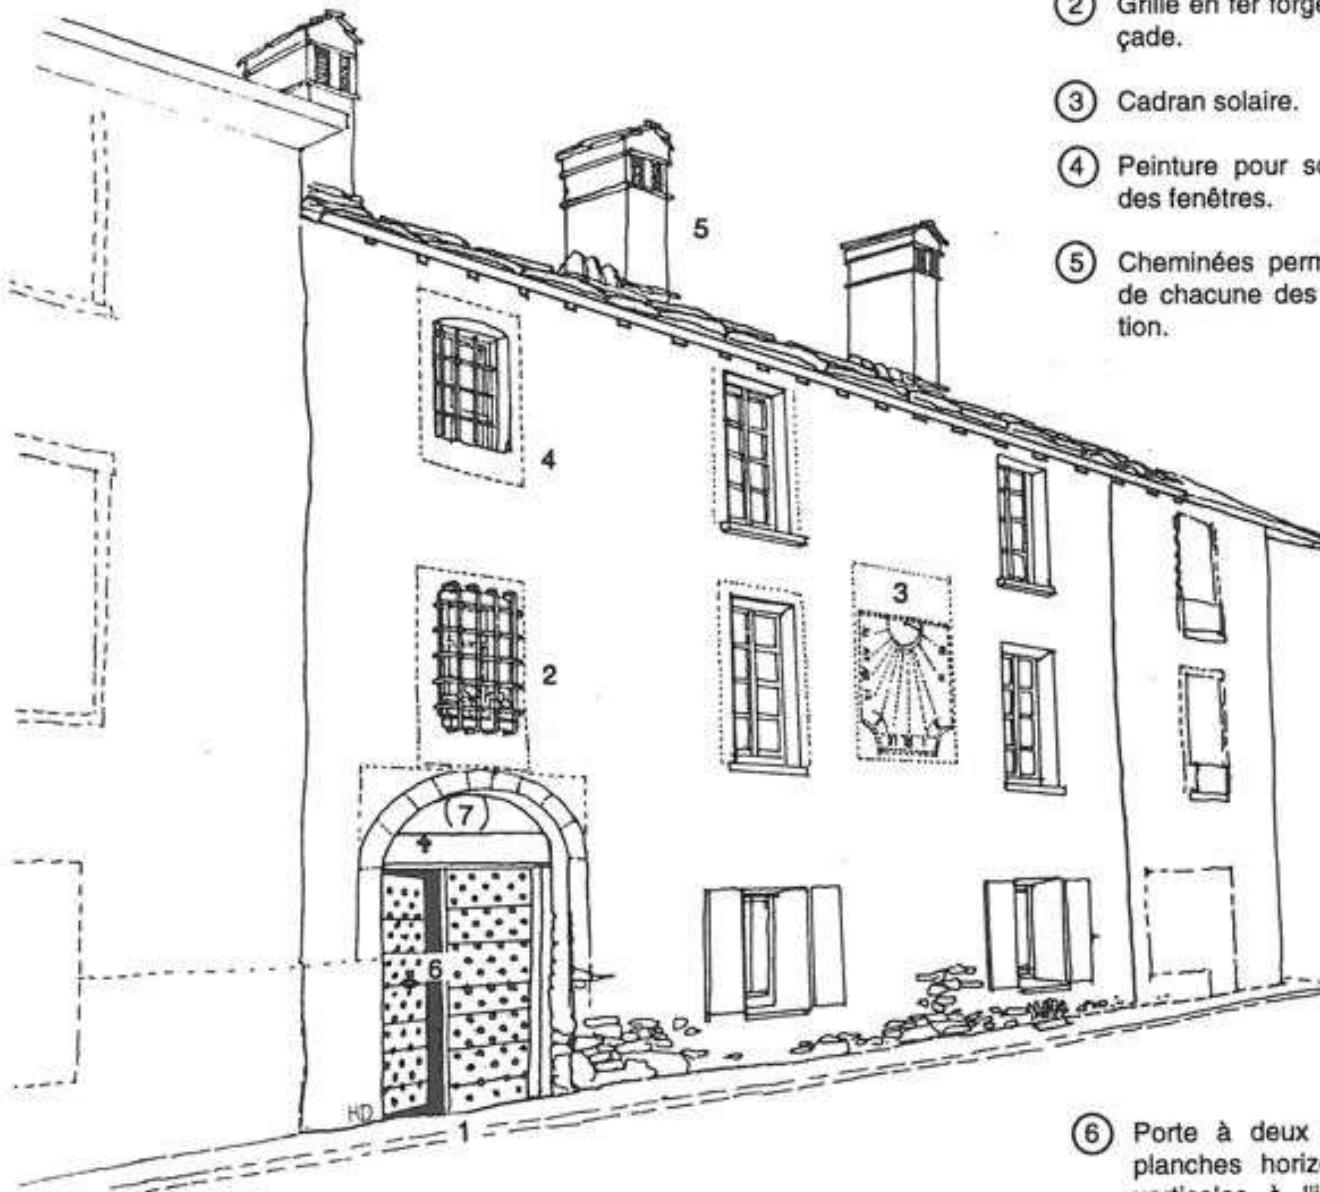
① Vaste portail donnant dans un grand vestibule, "le poer", desservant plusieurs maisons mitoyennes pour l'entrée des hommes, des animaux et du foin.

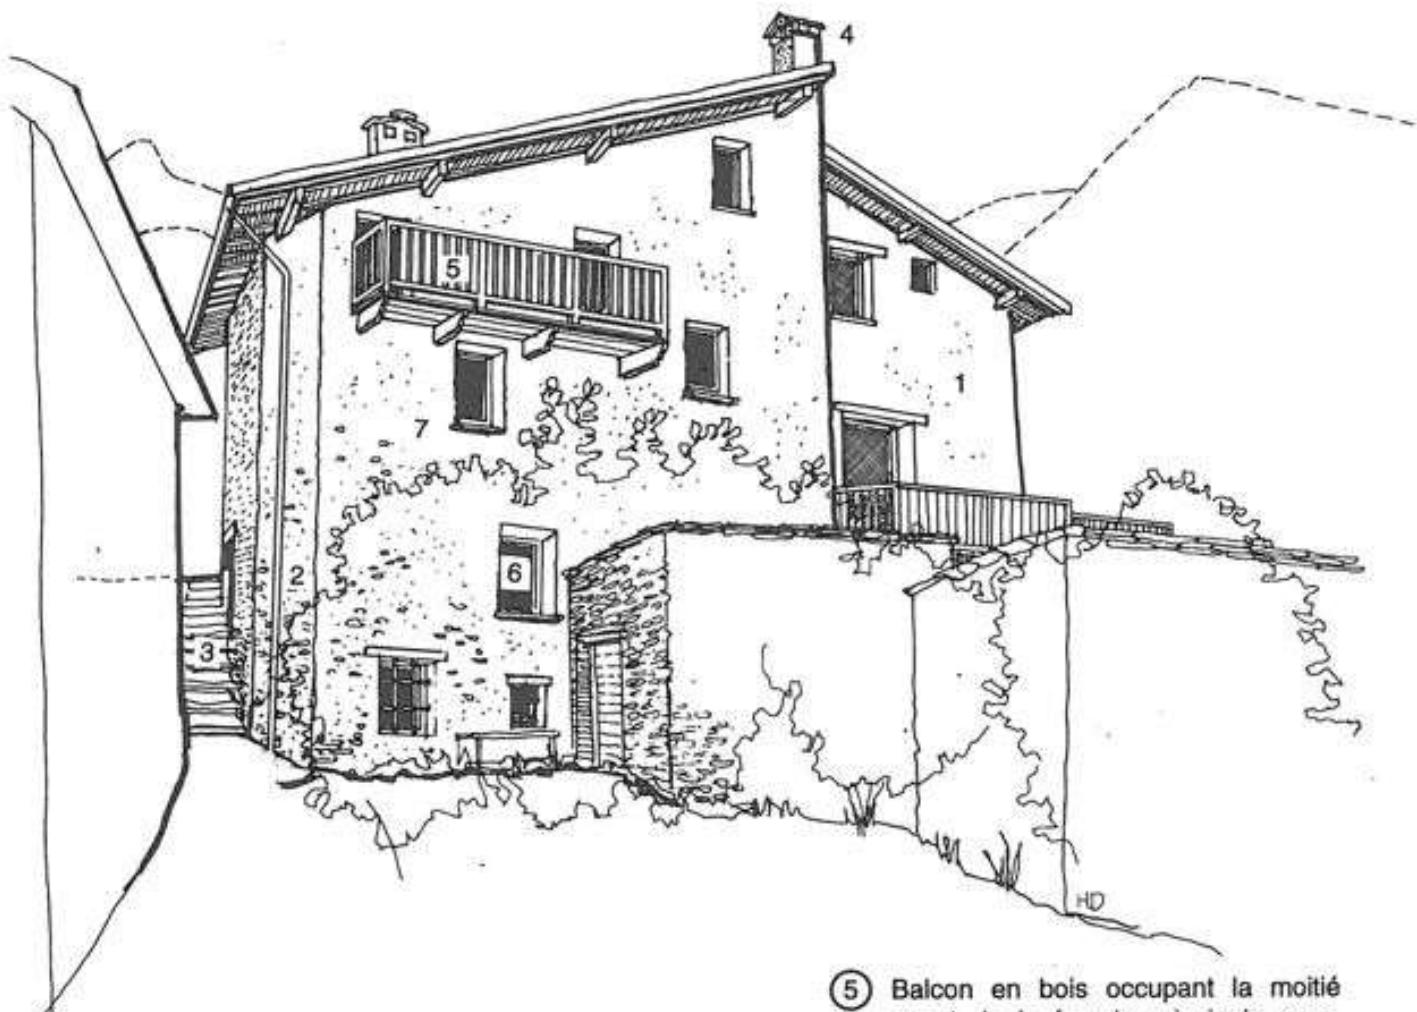
- ① Retrait de la moitié est du pignon correspondant à l'appui d'un ancien corps de bâtiment.
- ② Angle de la maison biaisé pour faciliter le passage du chemin.
- ③ Chemin extérieur rejoignant la rue du village à l'amont. Les portes d'accès à la maison s'échelonnent à différentes hauteurs.
- ④ Cheminée de faîtage.
- ⑤ Balcon en bois occupant la moitié ouest de la façade principale reposant sur quatres consoles en bois à abuts ouvrages avec garde-corps composé de barreaux verticaux de section carrée.
- ⑥ Fenêtres ayant gardé leurs proportions et leurs distributions d'origine. La position irrégulière des fenêtres correspond aux demi-niveaux de planchers intérieurs.
- ⑦ Façades de la maison couvertes d'un enduit à pierre-vue.

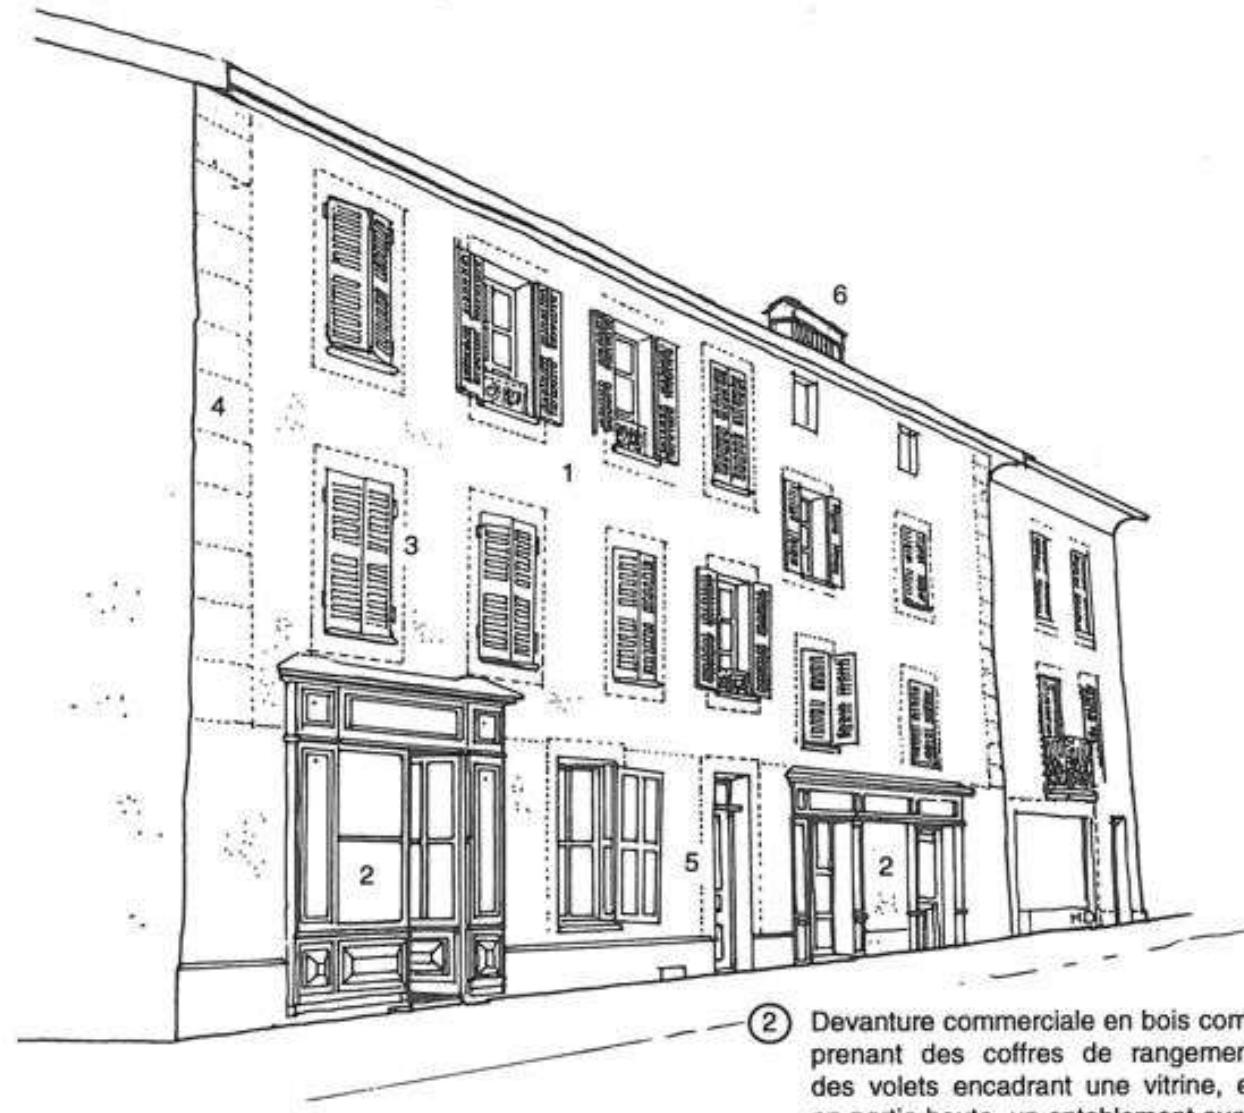
① La disposition régulière des fenêtres, la présence de barres d'appui avec garde-corps métalliques ouvrages, et les peintures et décos de la façade caractérisent les influences urbaines dans l'architecture des maisons situées le long des voies de passage.

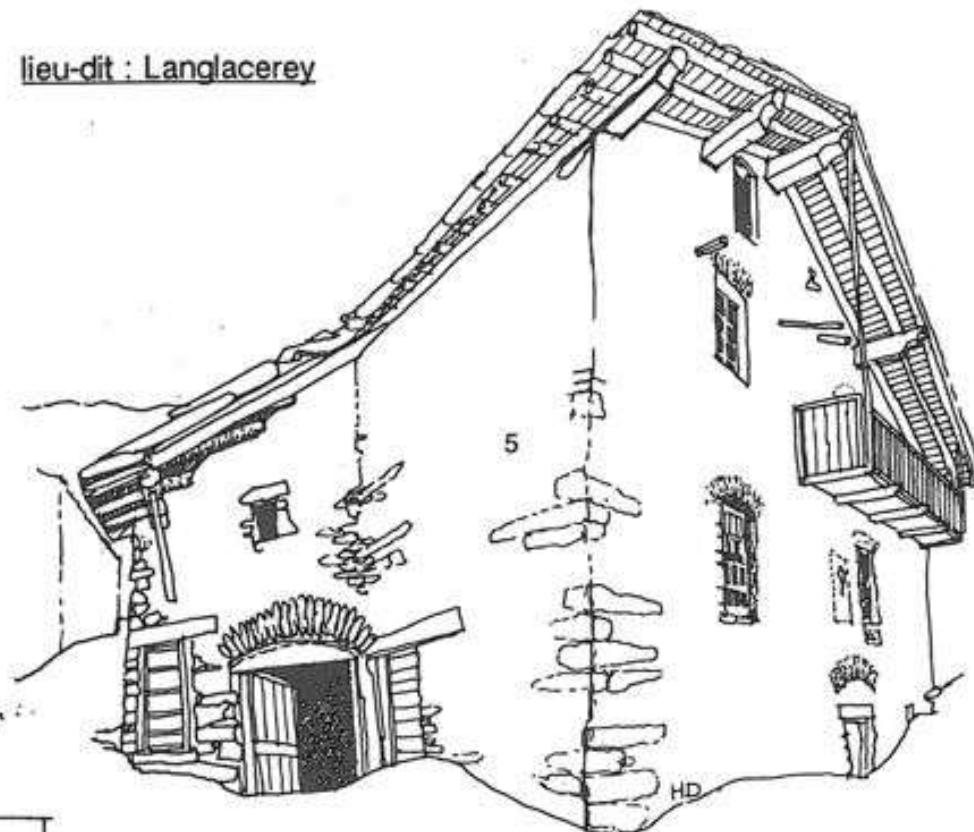
- ⑤ Le plan du bâtiment n'est pas rectangulaire. Sa forme courbe correspond à une adaptation remarquable au relief du terrain. Le bâtiment est ainsi encastré dans la pente, dégageant à l'intérieur de nombreux espaces couverts de voûtes d'arêtes complexes.
