# Guide pour la restauration des grangettes de la Compôte

## LA COMPÔTE

Conseil d'architecture, d'urbanisme  
et de l'environnement

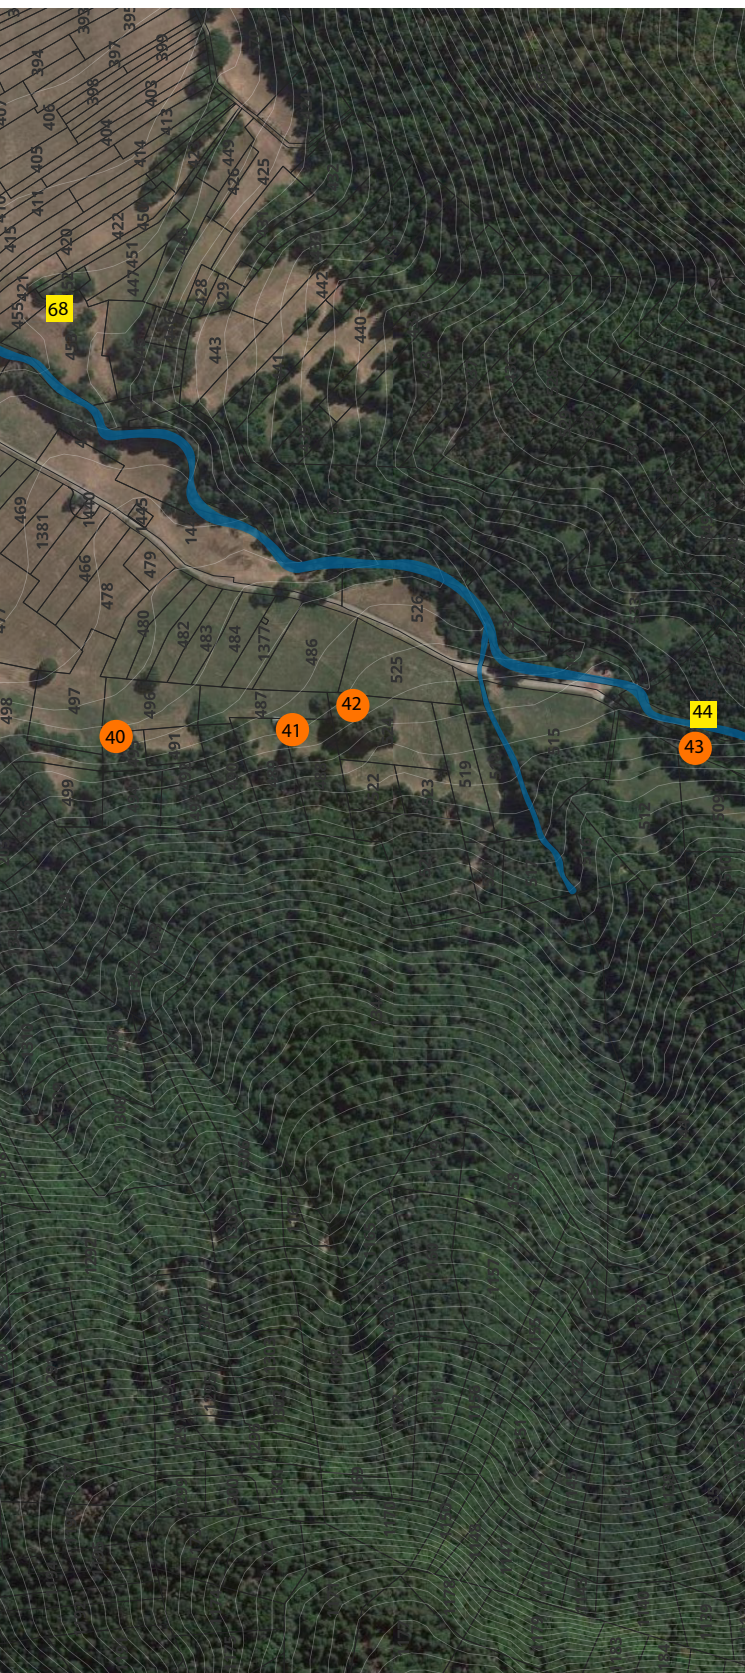
### Site des grangettes de La Compôte Carte de repérage

Ci-contre la carte de repérage des grangettes de la Compôte situées sur le plateau à l'ouest du bourg, selon inventaire de 2025 (hors grangettes situées dans la forêt).

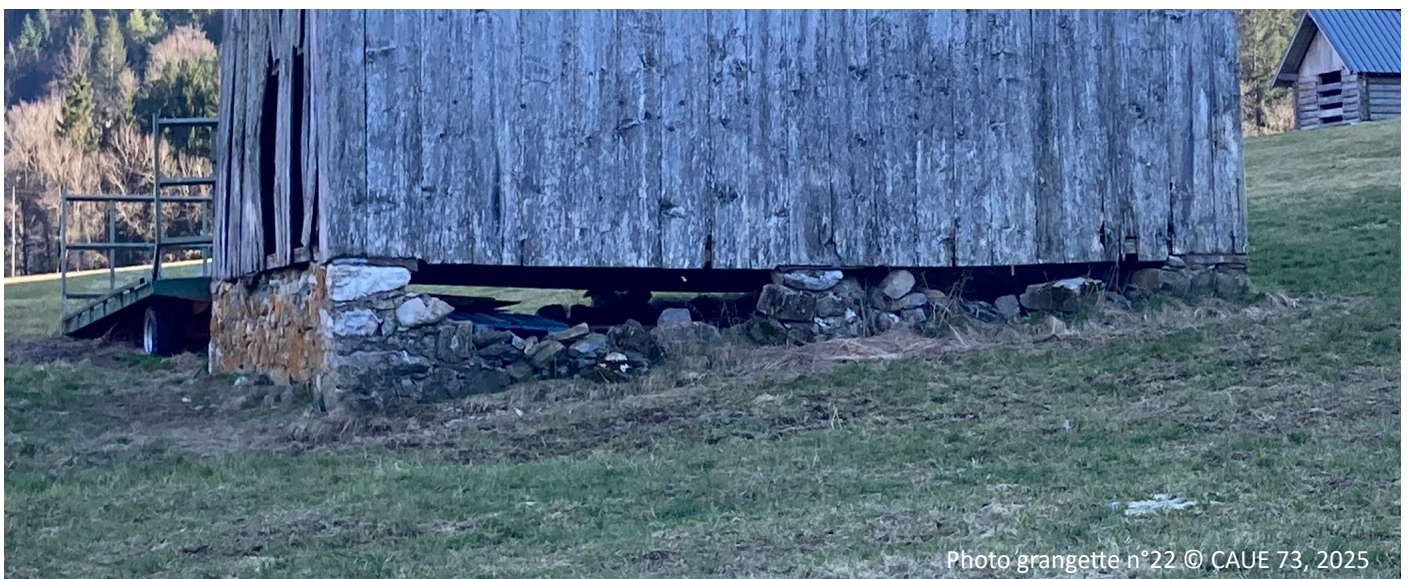
Photo grangette n°22 © CAUE 73, 2025

Les grangettes reposent généralement sur des soubassements en pierre pour isoler le bois de l'humidité du sol.

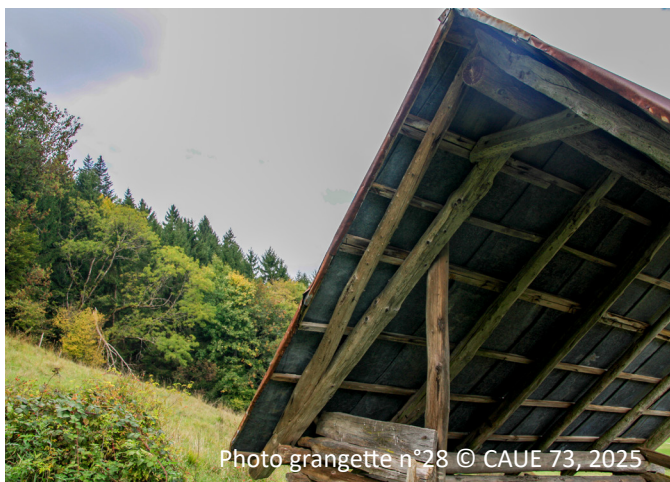
### Charpente des grangettes à claies

La charpente des grangettes à claies est d'une grande frugalité et en même temps tout à fait particulière à ce site :

- Côté aval, un simple poteau rond renforce le faîtage, disposé du côté intérieur du mur, à l'axe du pignon.
- **Côté amont, le faîtage est supporté par une courte pièce horizontale fixée sur le côté de deux chevrons, qui sont eux-mêmes renforcés aux deux tiers de leur hauteur par les montants de la porte.** Ce système rustique permettait de laisser l'accès à la grangette libre de tout poteau, il constitue une particularité structurelle typique qu'il convient de préserver.

- **Côté amont, le faîtage est plus long et les chevrons de rives sont disposés en biais afin de protéger l'entrée.**

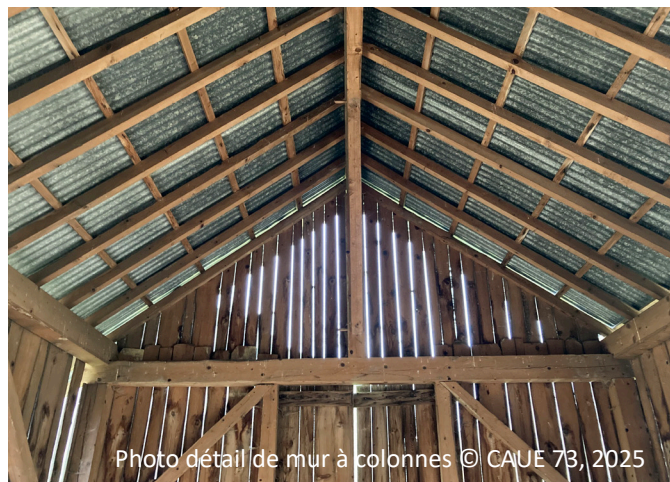
### Charpente des grangettes à colonnes

Les grangettes à colonnes sont apparues plus tardivement, en même temps que les progrès techniques et le développement des scieries. La plupart des pièces en bois de la structure sont sciées sur quatre faces.

La charpente est constituée ainsi :

- Les chevrons sont de section 7 × 9 cm environ.
- Les chevrons sont coupés d'équerre en pied (pas de coupes d'aplomb).
- Les deux pannes sablières et la panne faîtière sont de section 12 × 19 cm environ.
- Les pannes sont coupés d'équerre à chaque extrémité
- Les pannes débordent de 20 à 40 cm par rapport au nu extérieur des façades afin de générer un débord de toiture total d'environ 30 à 50 cm.
- Dans la plupart des cas, il y a deux pannes sablières une panne faîtière, pas de pannes intermédiaires.
- Dans la plupart des cas, les pannes portent d'un mur pignon à l'autre et sont soulagées par des jambes de force disposées à 45°.
- Dans certains cas, la panne faîtière repose à mi-portée sur une ferme intermédiaire (seulement pour les plus grosses grangettes).

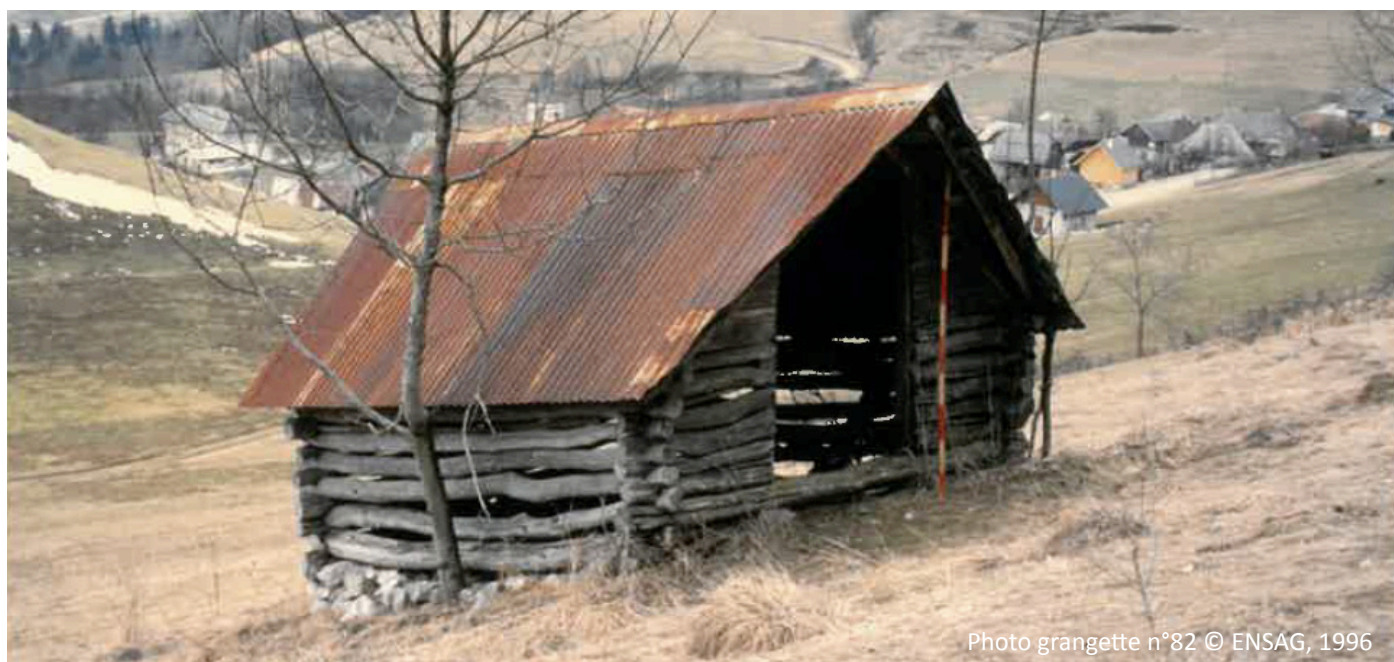
Photo grangette n°82 © ENSAG, 1996

Dans le cadre de l'inventaire architectural des grangettes réalisé en 1996, l'École Nationale Supérieure d'Architecture de Grenoble (ENSAG) avait réalisé un relevé sommaire de chaque grangette à l'échelle 1/100 ème, ainsi que 2 relevés d'architecture très précis d'une grangette à claies et d'une grangette à colonnes à l'échelle 1/20 ème.

- la grangette à claies n° 82, sur la commune de Doucy-en-Bauges au lieux-dit "la Roche",
- la grangette à colonnes n° 11, sur la commune de La Compôte au lieux-dit "le Clot".

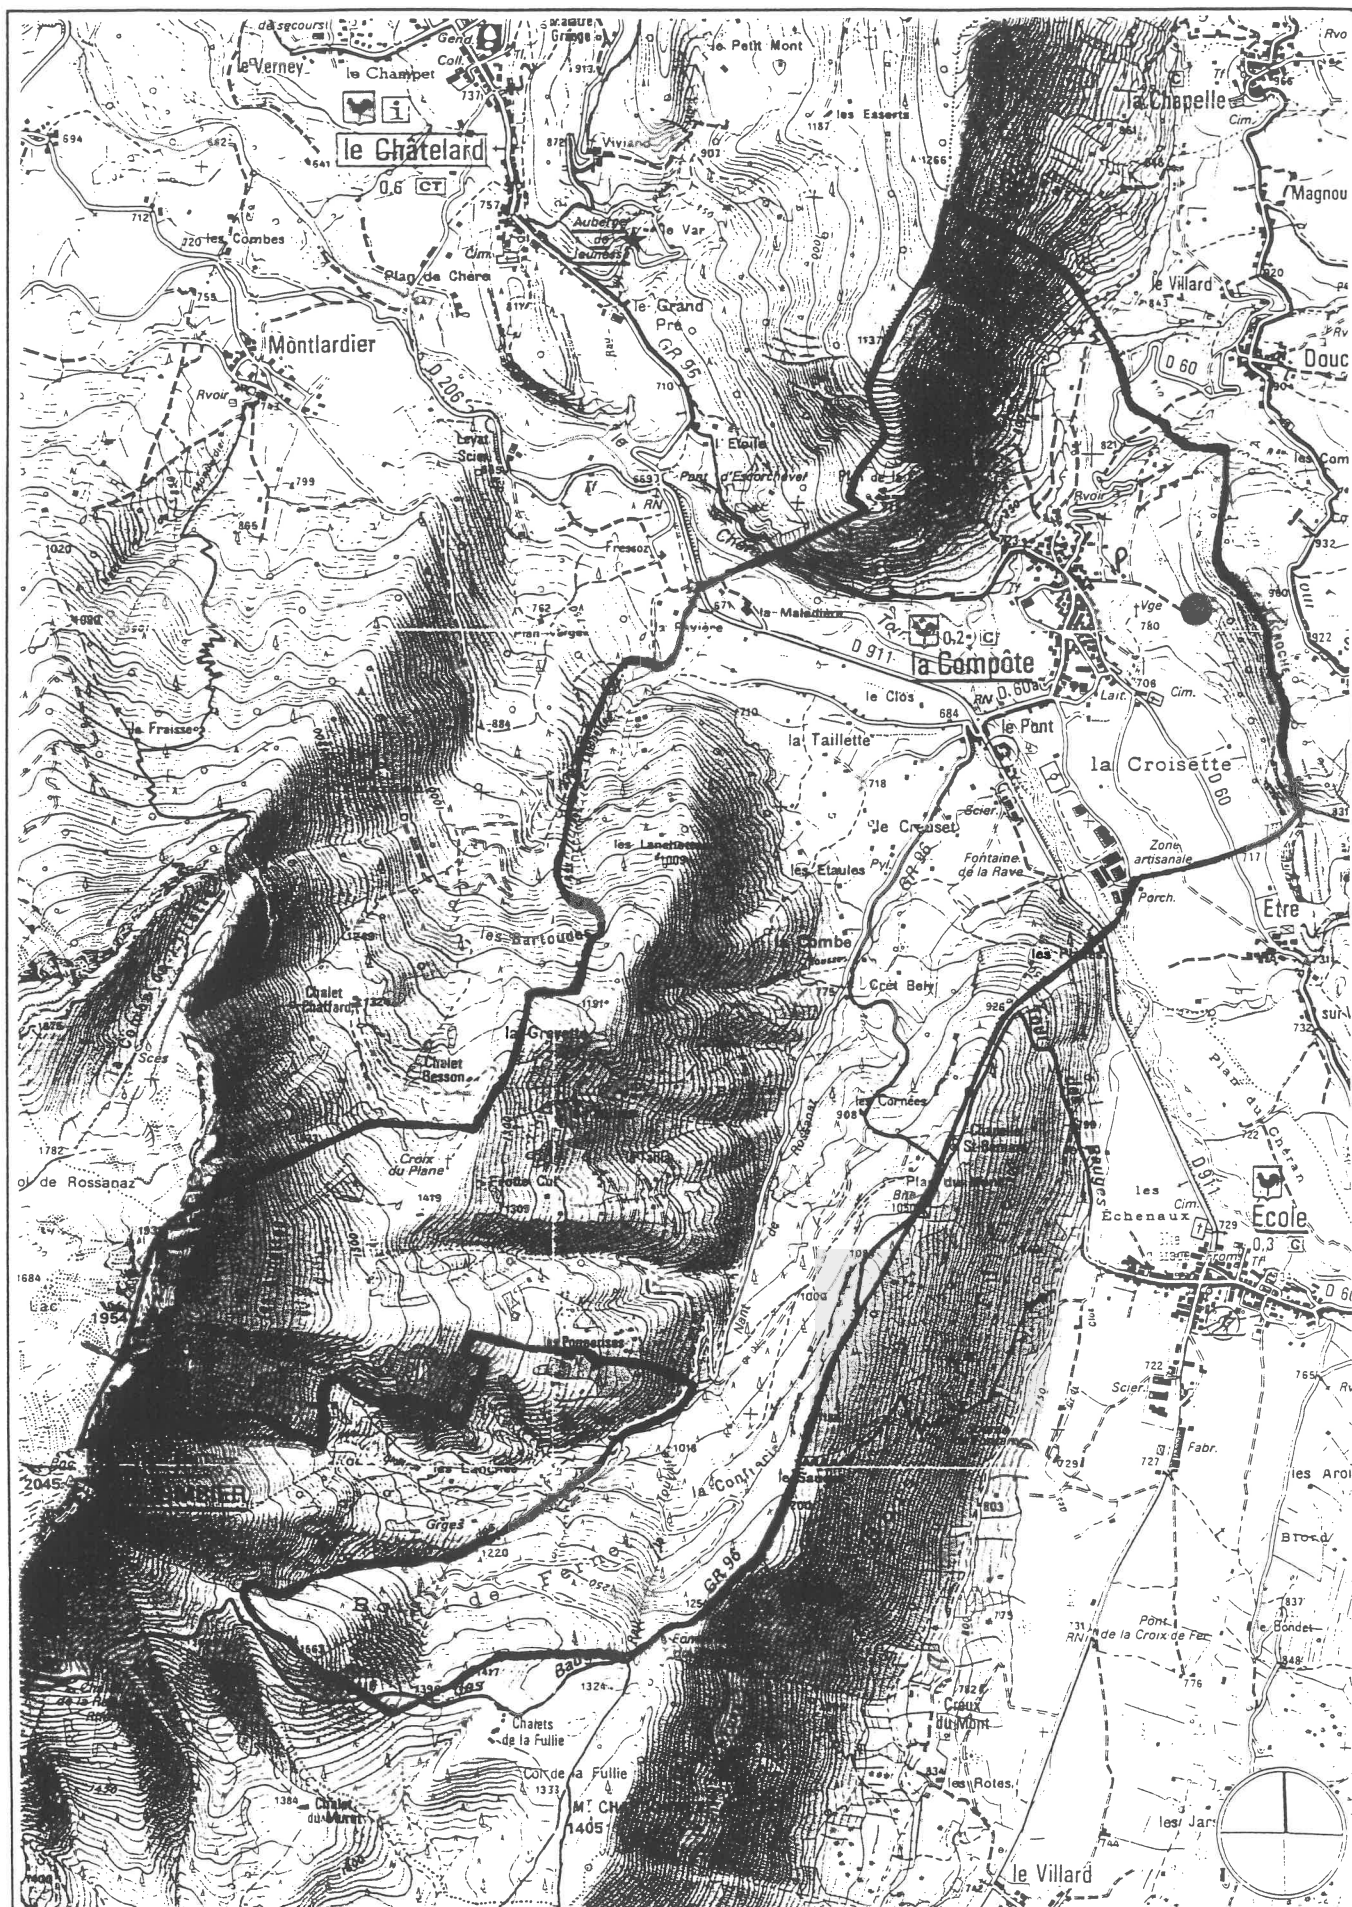
CODE : 73/COMP/ 82

# **RELEVÉ D'ARCHITECTURE** **"GRANGETTE à CLAIES"**

(n° 82 - A LA ROCHE - altitude : 800 mètres)

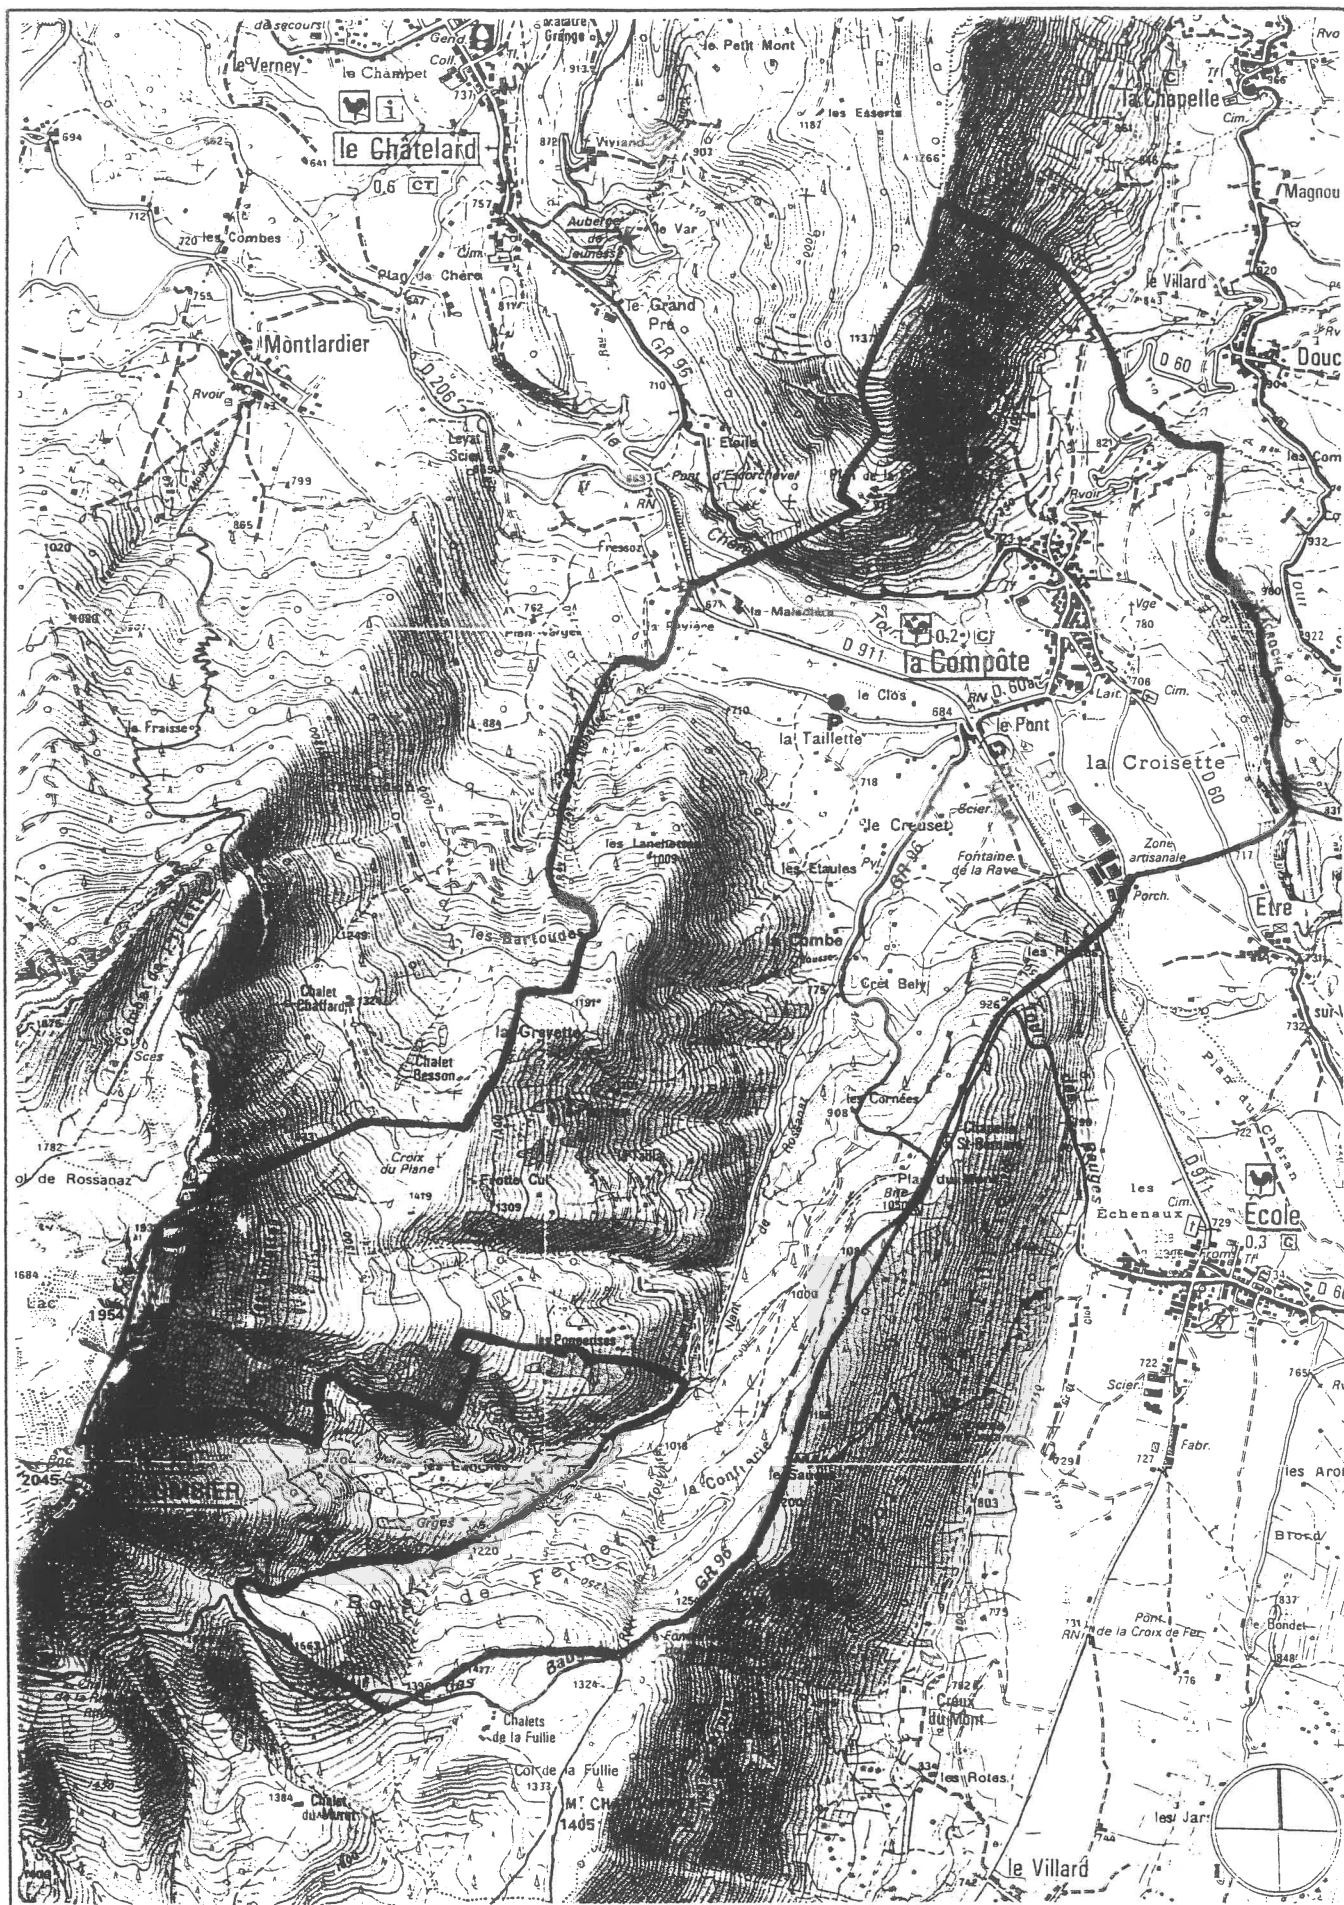
CODE : 73/COMP/ *M*

**RELEVÉ D'ARCHITECTURE**  
**"GRANGETTE à COLONNES"**

**(n° 11 - LE CLOT - altitude : 680 mètres)**
