Inventaire du patrimoine bâti : hameau des Charmettes – Ugine

■ ■ ■ ■ ■ Septembre octobre 2011

CAUE de la Savoie / Ville d'Ugine

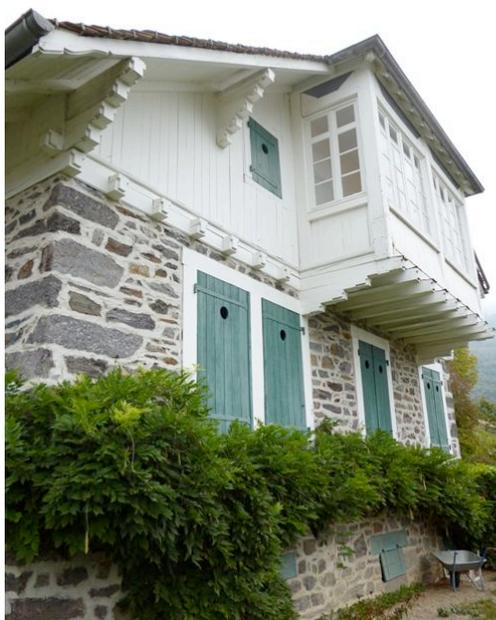
1 – façade sud ouest : Les poutres sont particulièrement ouvragées et la loggia est soignée.

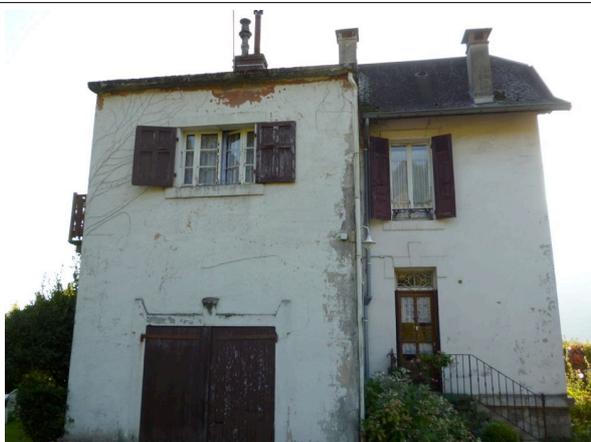
4 – façade nord est

- l'enduit des façades est plutôt vieillissant.
- Il semblerait que l'extension située au Nord est ait finalement été présente dès l'origine du bâtiment où qu'elle ait ponctuellement disparu dans les années 1940.

la partie la plus proche s'éloigne progressivement du reste du corps du bâtiment. L'alignement de cette adjonction avec le corps du bâtiment sur la façade sud est ne correspond pas à la précédente

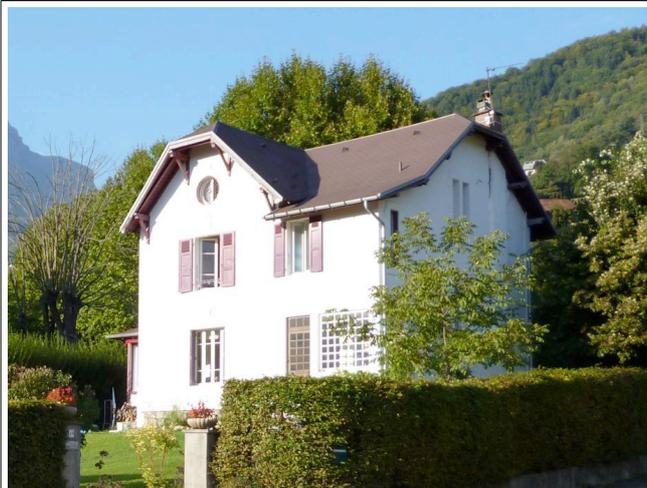
Reprise de l'angle sud ouest : ce remaniement structurel fait disparaître l'angle rentrant dans lequel prenait place le palier et le auvent de la porte d'entrée. il reconfigure la façade sud ouest en la positionnant toute sur le même plan. Le volumé créé abrite le hall éclairé, par une baie à petit carreaux, et une pièce supplémentaire en étage.

Reprise des enduits : certainement liée au vieillissement de ces derniers elle fait disparaître le travail sur les couleurs qui faisait ressortir les encadrements (œil de bœuf, fenêtres de la façade sud est).

1 – façade sud ouest
Une nouvelle porte et une baie à petit carreaux ont remplacé l'ancien palier avec son auvent.
La teinte un peu plus foncée qui soulignait la présence de l'œil de bœuf a disparu.

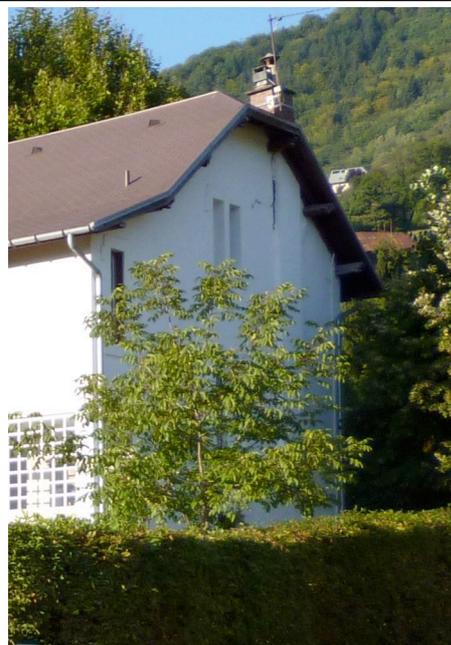
2 – façade sud est :
La teinte un peu plus sombre qui soulignait les encadrements a disparu, de même que le travail sur la souche de cheminée.

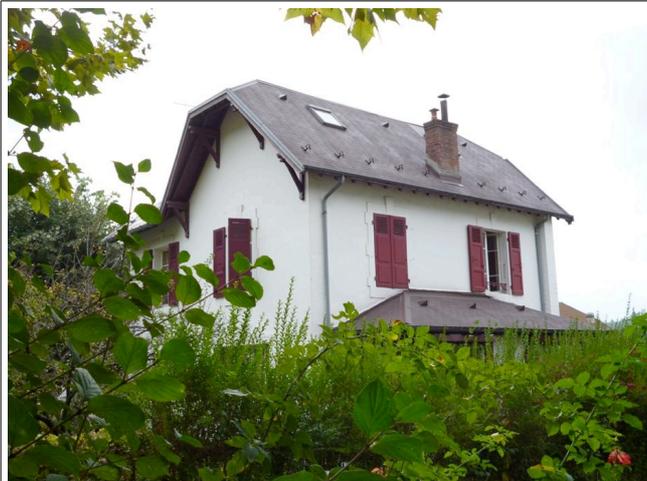
3 – façade nord ouest :
Il semblerait que l'auvent désormais vitré ait été présent dès le début de la construction.

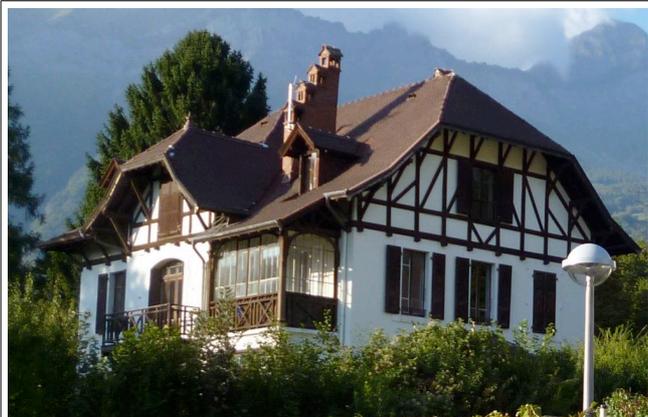
1 – façades sud est et sud ouest :

Une véranda a été mise en place sur le balcon sud.

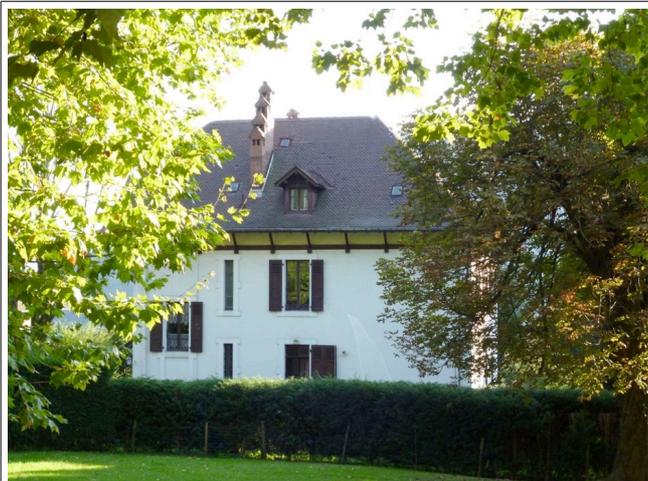
3 – façade nord est :

Seuls les reliefs des encadrements apparaissent.

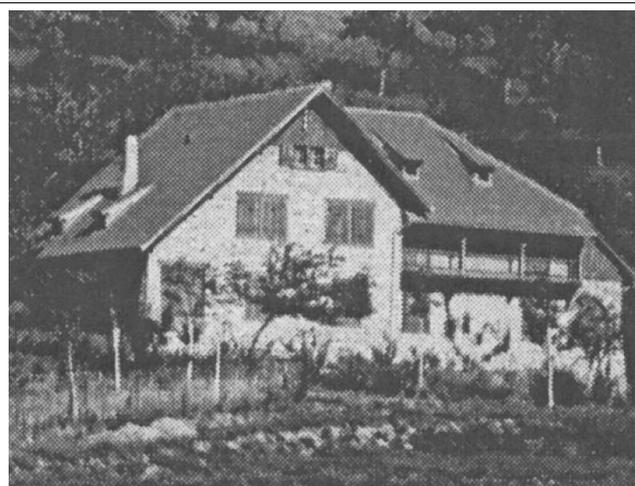
État d'origine

reprise de la galerie : Il semblerait en effet que le garde corps de cette dernière ait été repris

reprise de l'isolation thermique : au niveau des fenêtres notamment, mais conservant l'aspect de petits carreaux.

une reprise importante sur la façade nord ouest : La porte d'entrée notamment a été modifiée de manière significative.

reprise ponctuelle de la toiture : Notamment sur la façade sud-ouest.

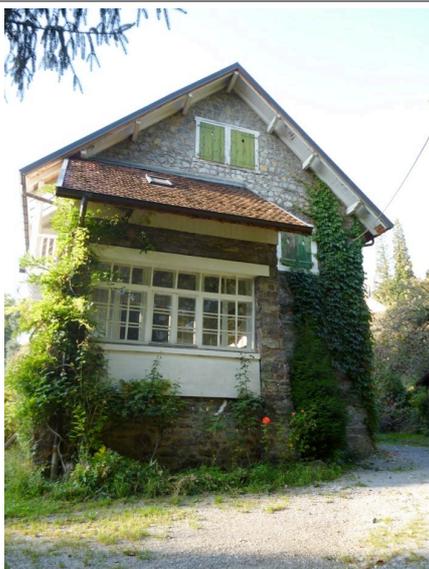
2 – façade sud est :
Les doubles fenêtres sont bien visibles ainsi que les petits carreaux

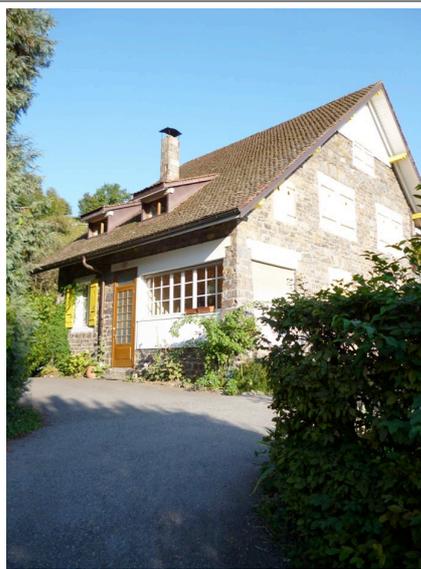
3 – façade nord ouest : la fenêtre sise à droite de la porte d'entrée ainsi que la porte d'entrée ont été modifiées...

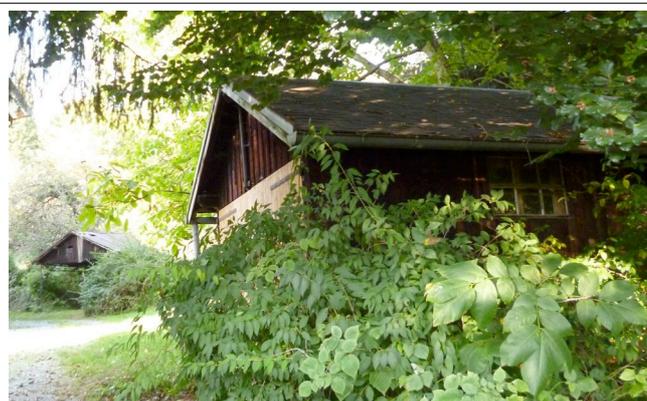
5 – Annexes :
Elles sont en bois essentiellement.

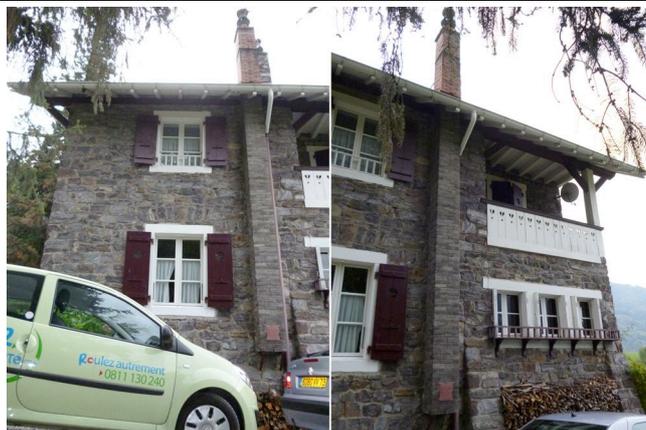
4 – façade ouest :

C'est la façade qui présente le plus de détails, entre les palines ouvragées de la loggia, le petit balconnet qui souligne les trois fenêtres du salon, les contreforts, le petit parapet sur la fenêtre haute... le degré de finition est particulièrement poussé.

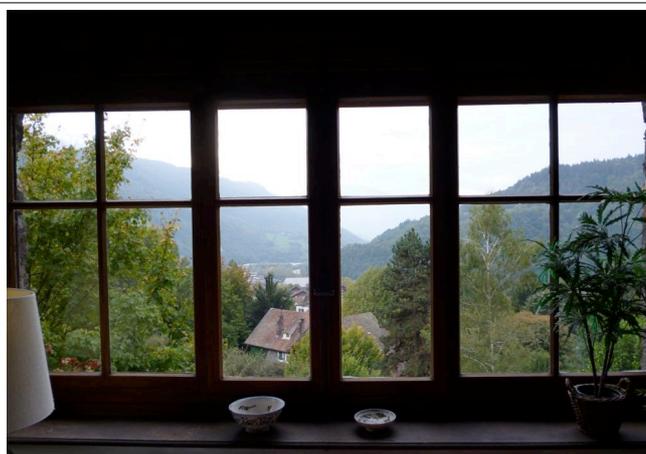
6 – Le paysage vu du salon :

la question des points de vue sur le paysage est ici particulièrement bien illustrée, même si huisseries et croisillons réduisent véritablement l'entrée de lumière.

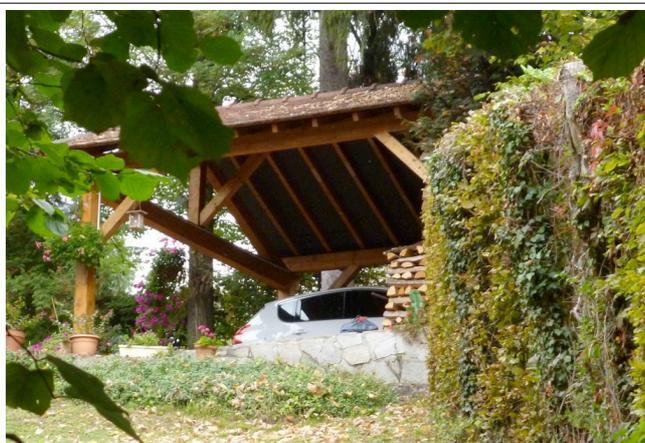
5 Annexe :
En poteau / poutre, cette annexe ne comporte pas de mur ; elle ne sert qu'à abriter la voiture.

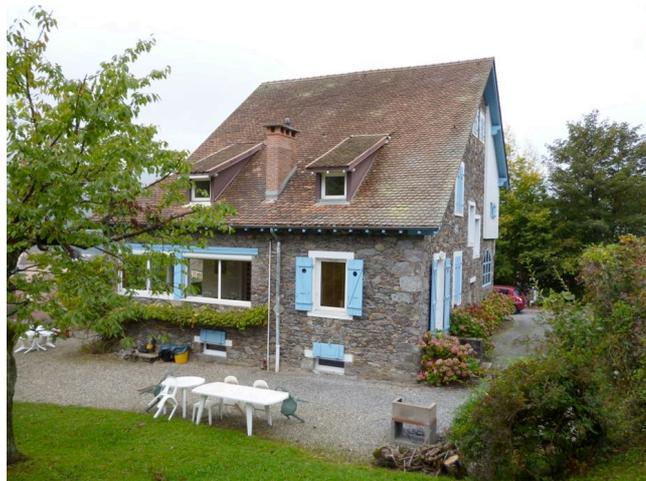
2 – façade est sud est :
On notera que les volets roulants sont plus discrets lorsque l'enrouleur se trouve à l'intérieur de la maison (cf fenêtre de droite en opposition aux baies de gauche). on note également la reprise des linteaux et meneau en couleur pour atténuer la disparition des découpages des baies...

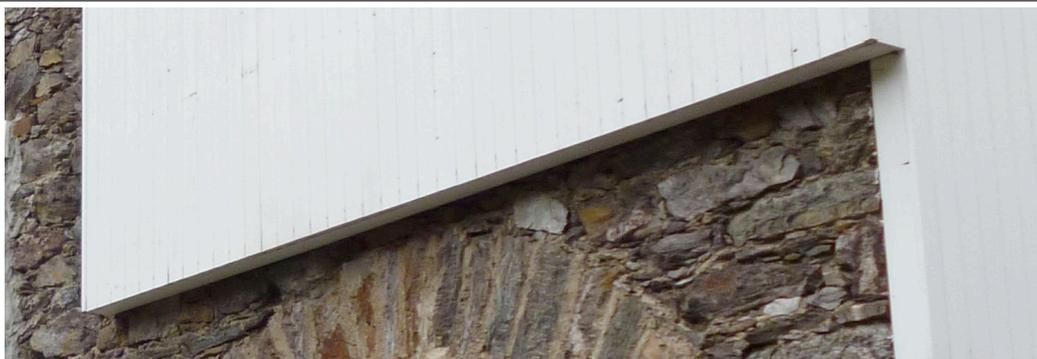
5 – détail : isolation par l'extérieur

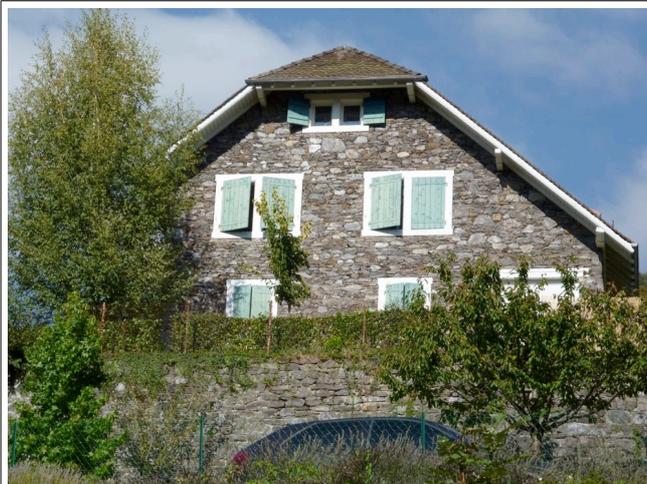
1 – façade sud ouest

- les murs semblent se déliter ; il semble en effet que cette villa ne bénéficie pas de pierres calibrées comme nombre des autres et que les petites pierres placées entre les principales commencent à se déloger du mortier de chaux dans lequel elles étaient serties... A SURVEILLER.

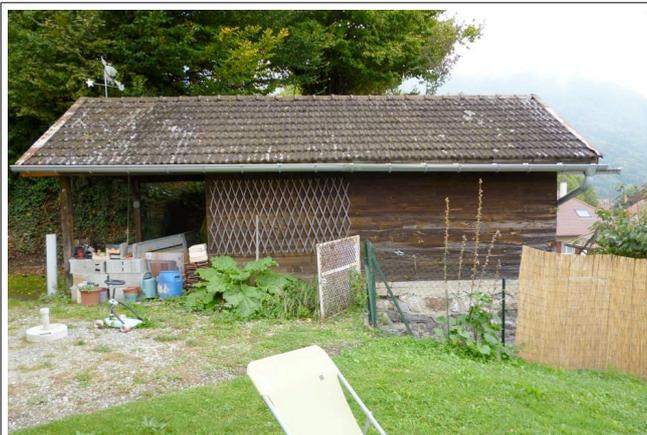
5 – annexe :
En bardage bois horizontal elle accueille une voiture en hiver et un atelier le reste du temps.

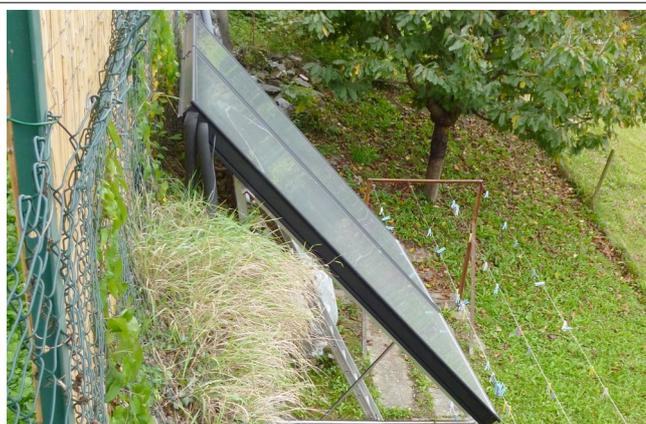
6 – les panneaux solaires :
Placés contre le mur de soutènement ils sont quasiment invisibles.

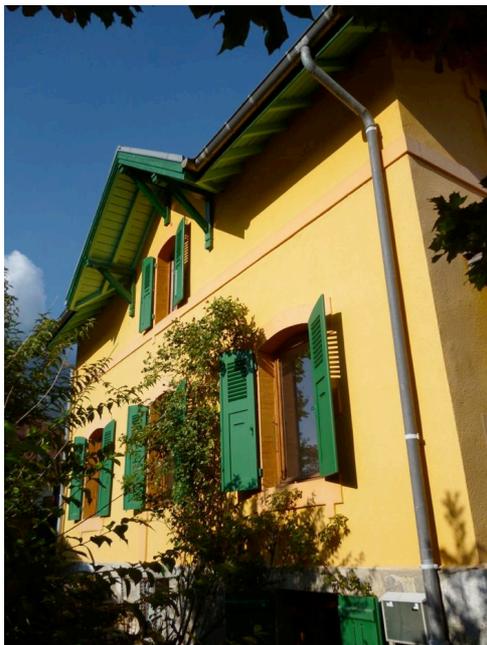
1 – façade sud ouest

- La couleur de l'enduit reprend celle de l'ancienne école... elle peut choquer car un peu vive... pour autant, il semblerait que par le passé, l'enduit de la villa n°5 ait été de même un peu vif...

Les encadrements des fenêtres sont en relief et leur partie haute présente un élément décoratif cintré.

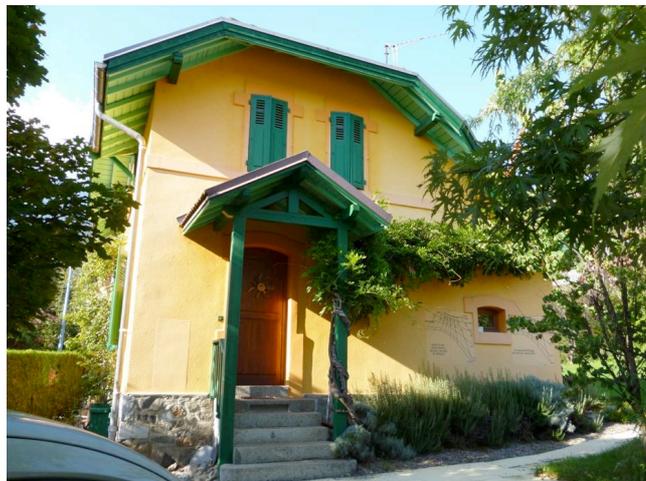
2 – façade sud est :

De chaque côté et légèrement en dessous de la fenêtre de la cuisine (à droite), Monsieur Le Menestrel a placé deux cadrans solaires : un pour l'été et l'autre pour l'hiver.

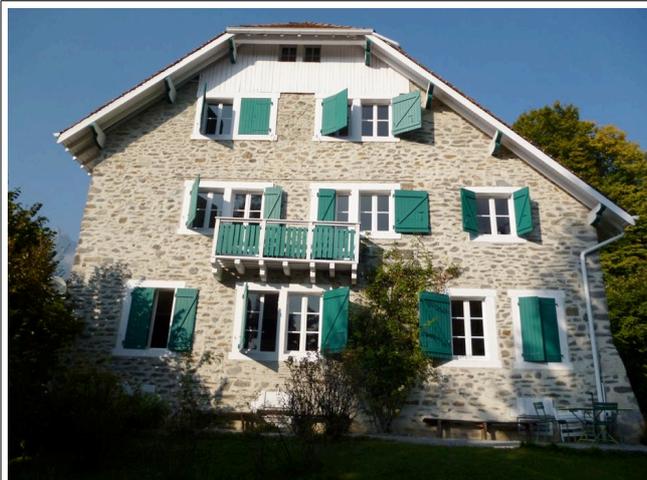
1 – façade sud :

Le parti pris de la couleur des volets a été pris par Madame Morelon au regard des couleurs déjà présents dans le quartier.
L'extension se distingue particulièrement sur la photo suivante par le changement de couleur du matériau de couverture de la toiture.

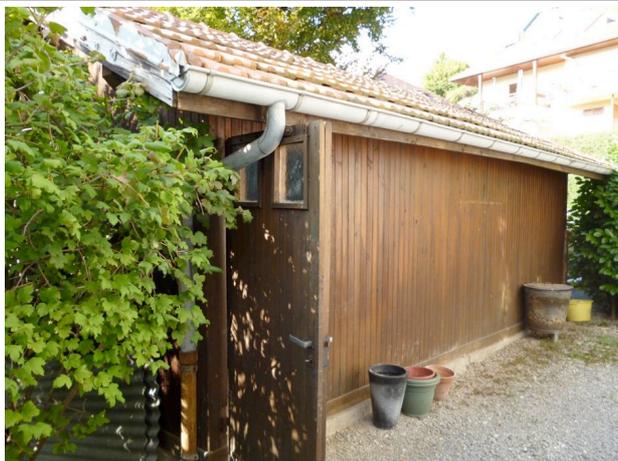
5 – annexe : en ossature bois sur dalle béton... préexistante.

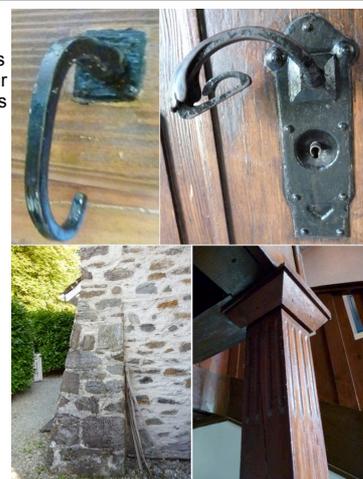
6 – détails constructifs :

Ils sont particulièrement soignés, des poignées de porte aux contreforts sur les angles sans oublier les sculptures présentes sur de nombreux poteaux tant intérieurs qu'extérieurs.

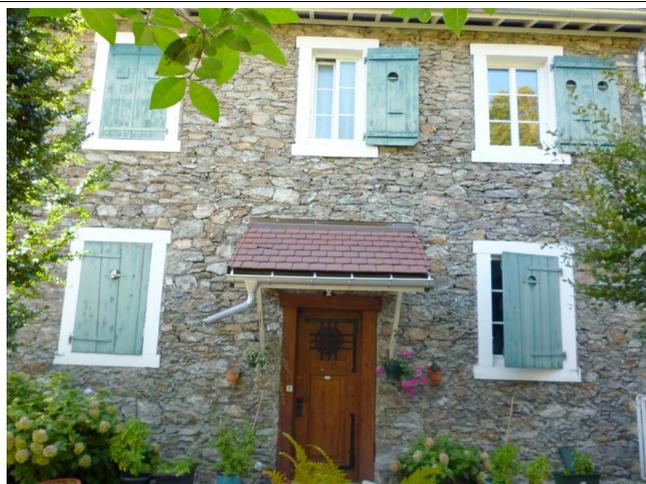
2 – façade est :

confortement du bâtiment : il semblerait que la stabilité des agrandissements bâtiment à l'est mais aussi et surtout à l'ouest soit remise en question. des fissures sont visibles à l'intérieur des appartements et des travaux sont à prévoir.

- les haies n'existaient pas à l'origine.
- Le syndic de copropriété est un syndic bénévole « tournant ». les décisions sont prises de manière à conserver l'identité du bâtiment.
- la construction des annexes est très discrète, seules des pierres de chaînage encore présentes et les fissures liées à l'instabilité témoignent de leur présence.

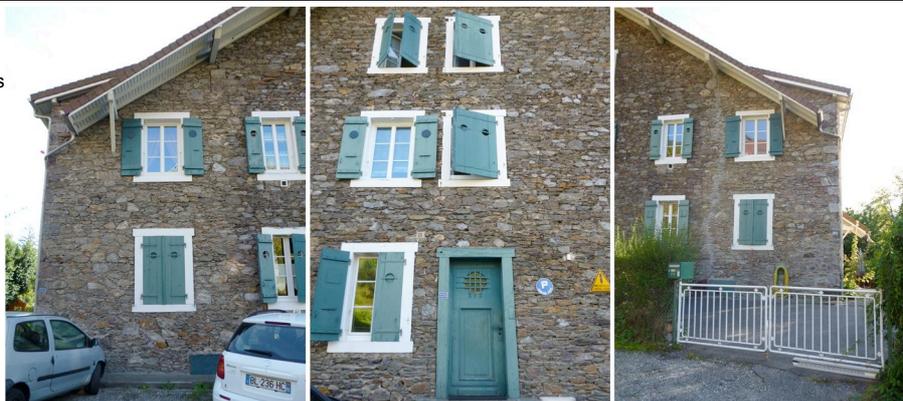
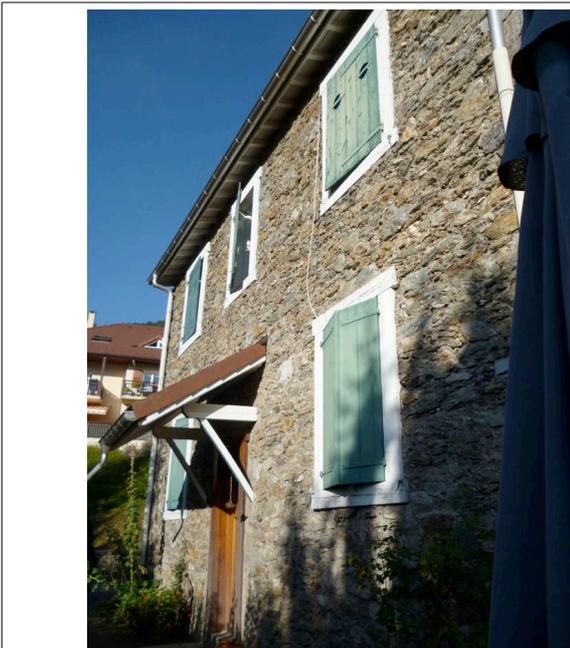
3 – façade nord
Les départs des extensions sont perceptibles au niveau des brisures de toiture.

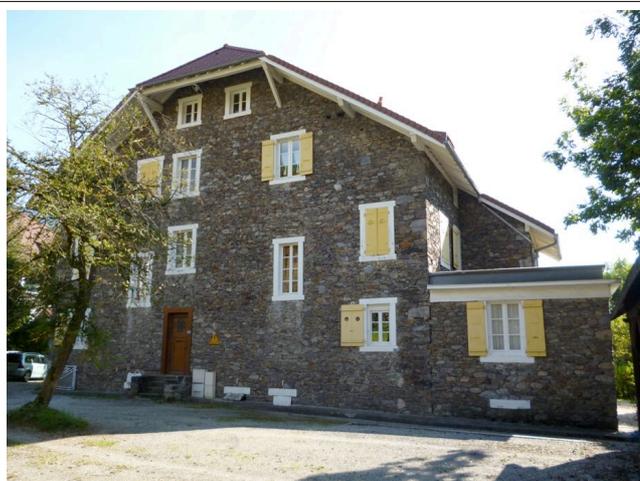
3 – façade nord
l'extension sur un seul niveau se voit sur la droite. les matériaux sont identiques.

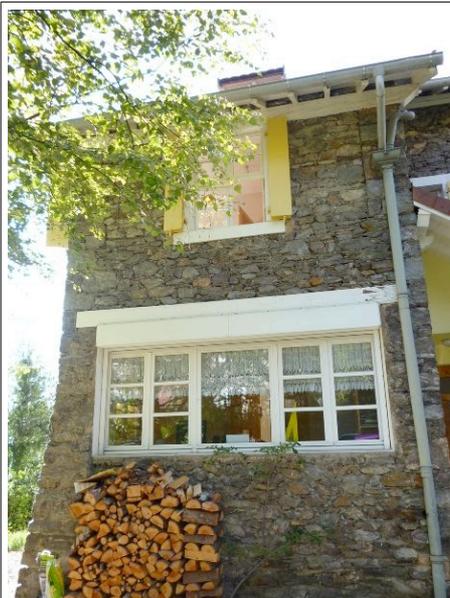
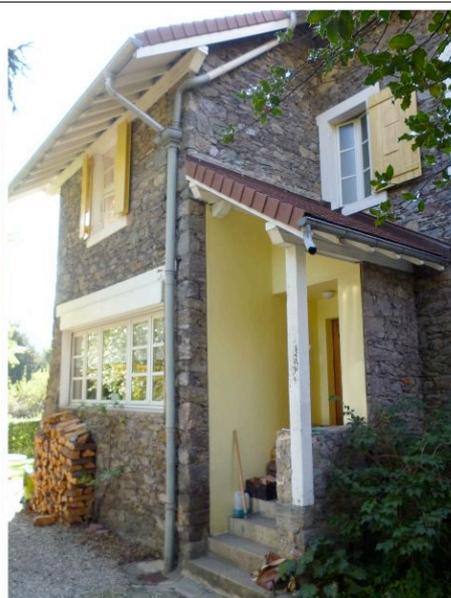
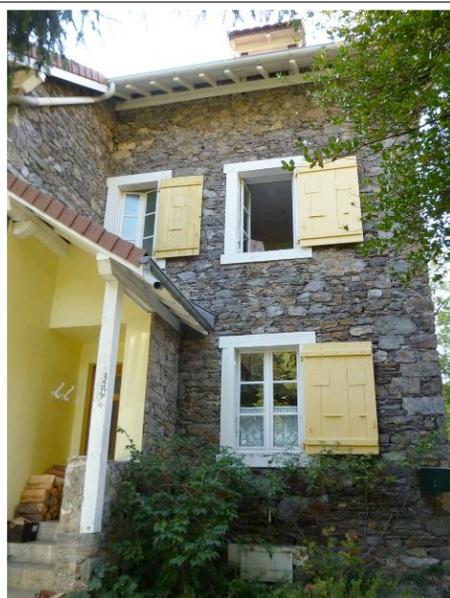
2 – façade est : est intacte. il semblerait que, hormis le couvrement qui a été repris le reste soit natif. (pilier en chêne, etc...) les volets roulants sont présents des deux côtés... façade est et façade ouest.

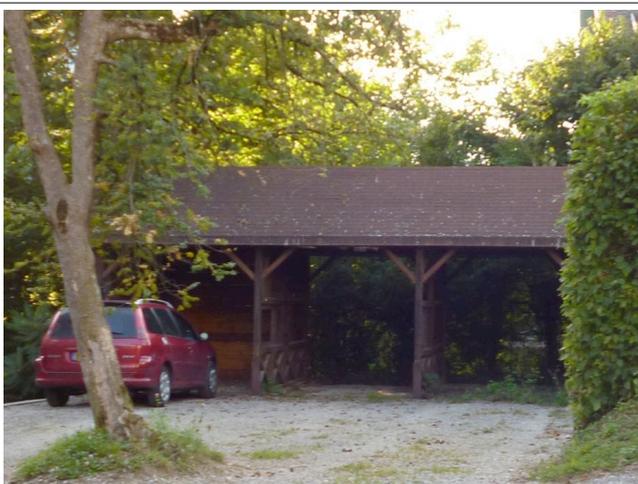
5 – Annexe nord :
Bel exemple d'annexe collective : 4 places de stationnement dont 1 fermée.

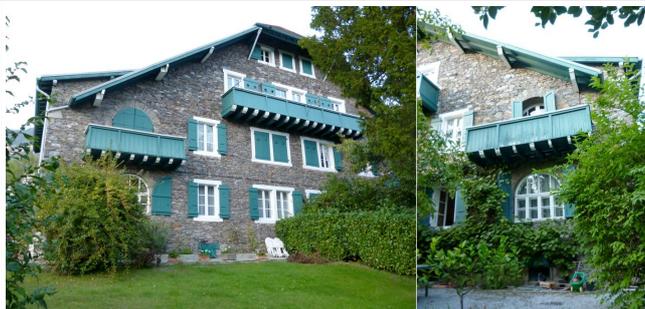
1 – façade sud

Elle n'est quasiment pas modifiée ; les balcons du 2^e niveau ont été créés lors du passage de 3 à 5 logements (ils n'apparaissent pas sur la photo d'origine).

L'agrandissement se remarque grâce à la brisure de la toiture, cette façade semble remettre en question la validité de la superposition de cadastre qui doit plus s'approcher de la 221 chemin des Cèdres.

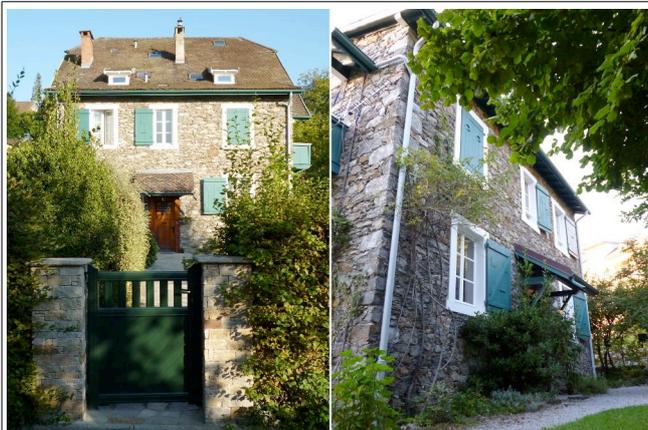
4 – façade ouest

une terrasse démarre dans l'angle sud ouest... elle est en pierres plates agencées et maçonnées.

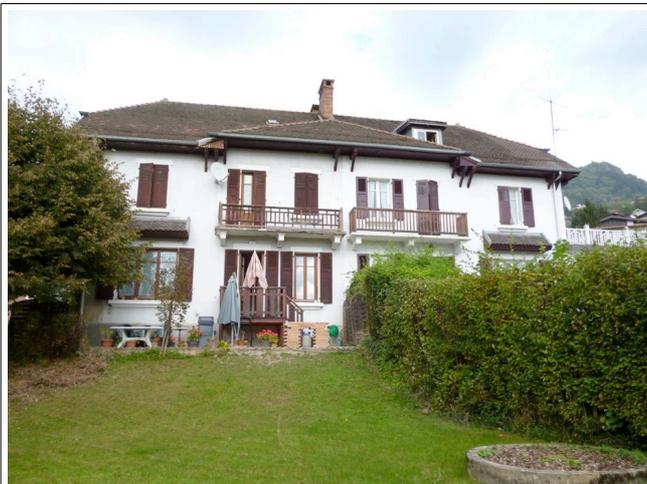
1 – façade sud ouest :

C'est la façade sur jardin ; elle a été légèrement modifiée en toiture (chien assis). Elle présente, malgré ça encore une belle symétrie.

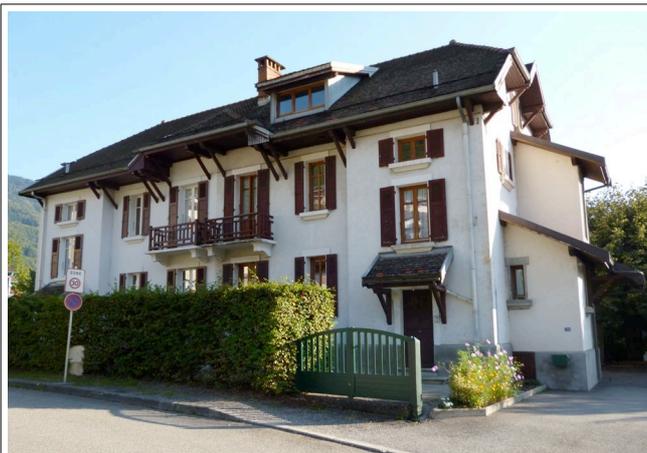
3 – façade nord est :

Sur l'ouest, les extensions sont constituées d'une qui semble être d'origine et d'une seconde qui abrite l'ascenseur qui permet à madame le Duc d'accéder à son logement.

La toiture a été modifiée pour accroître l'espace sous comble.

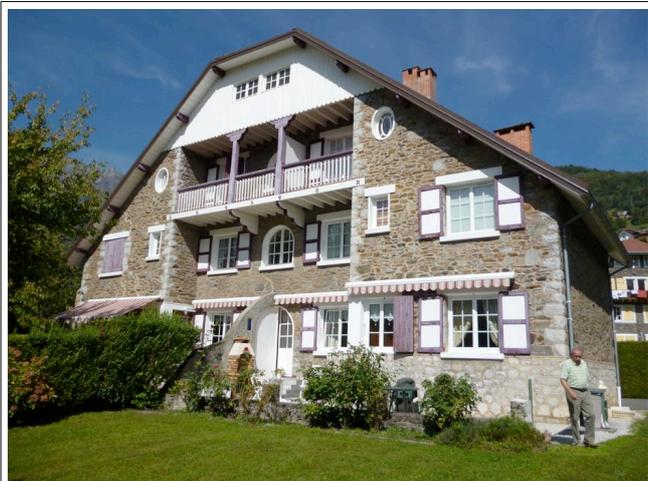
1 – façade sud ouest
Les fenêtres en arc représentent l'emplacement de l'ancienne montée d'escalier commune. Les couleurs des volets n'ont pas changé.

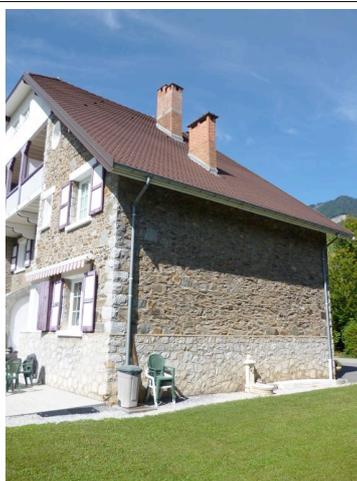
2 – façade sud est

Les souches de cheminées ont été reprises suite aux effondrements liés aux tempêtes successives (1999 – 2000) en même temps que la toiture. Les tuiles écailles ont été remplacées par des tuiles mécaniques écailles.

Les pierres blanches qui constituent les chaînages d'angles mais aussi la partie basse de la maçonnerie proviendraient du chemin de fer.

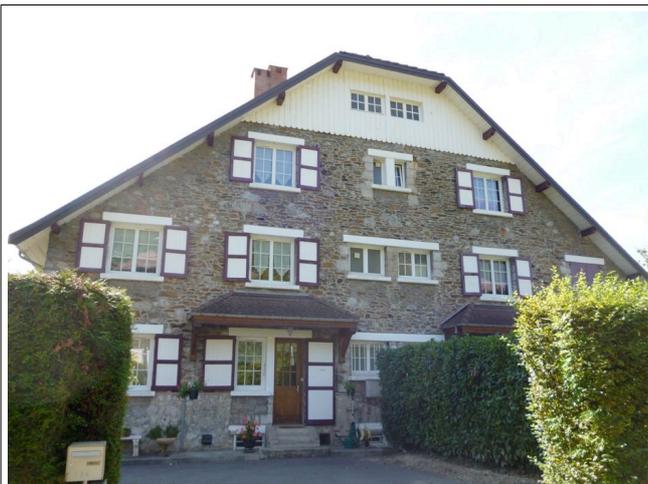
3 – façade nord est
La porte et la fenêtre qui lui est attenante sont des modifications suite au remaniement de 1971.
Les auvents ont été rajoutés simultanément en concertation entre les deux propriétaires dans un souci de préservation de la symétrie, des matériaux et des couleurs.

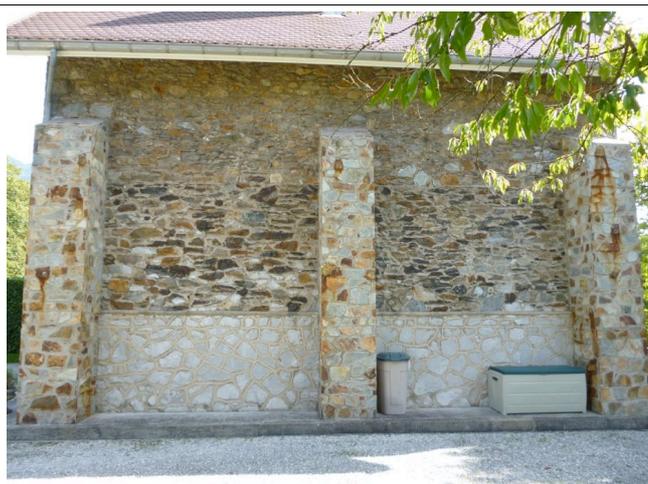
confortement du bâtiment sur sa façade nord ouest : pour des raisons de stabilité du bâtiment

4 – façade nord est
Les trois contreforts permettent de stabiliser le bâtiment ils ont été réalisés dans des teintes similaires avec un plaquage approchant.

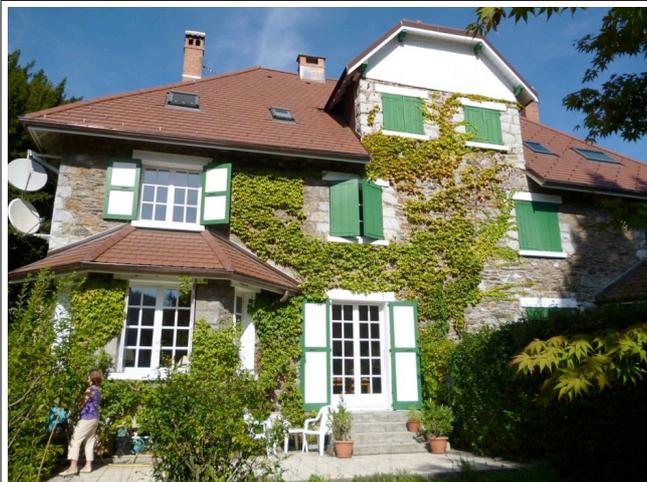
1 – façade sud sud-ouest

La porte fenêtre est un percement modifié ; les escaliers pour y accéder ont été rajoutés.

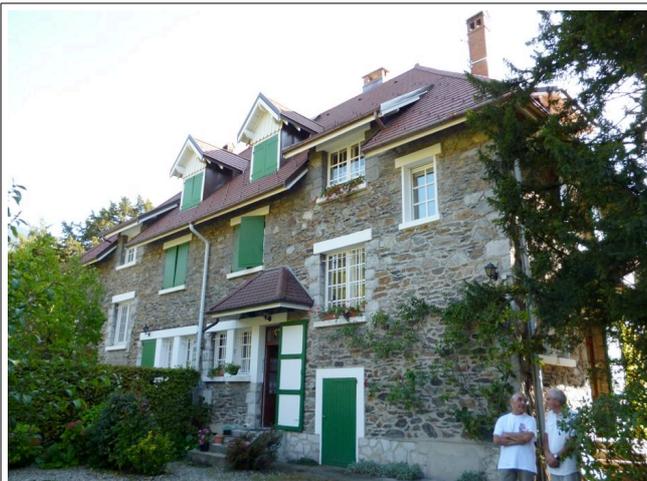
3 – façade nord nord-est

La fenêtre située en haut à droite est un nouveau percement. L'auvent au dessus de la porte d'entrée a été rajouté et une copie des plans a été confiée au voisin.

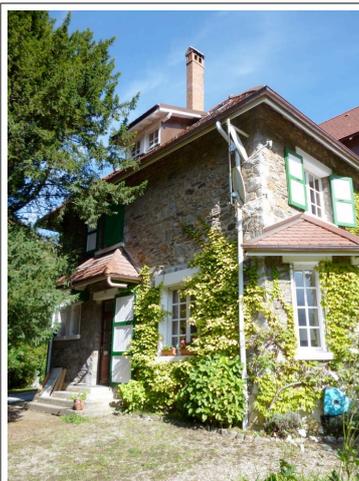
4 – façade ouest nord-ouest

L'entrée principale de l'habitation se faisait par ici. L'auvent était déjà présent lors de l'installation de M. Orsati.

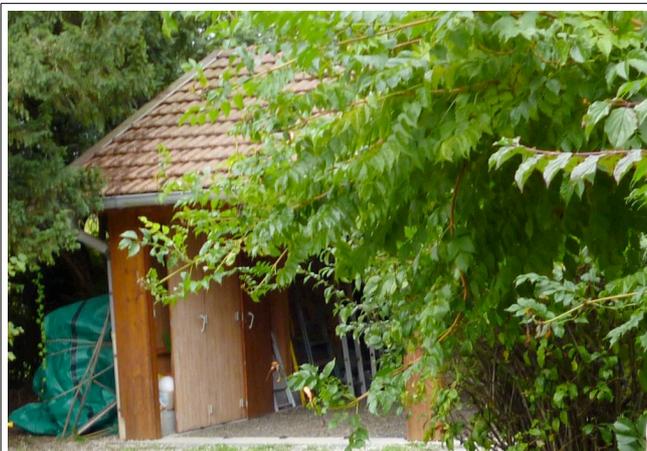
5 – Annexe nord :

Système poteau poutre particulièrement réversible...

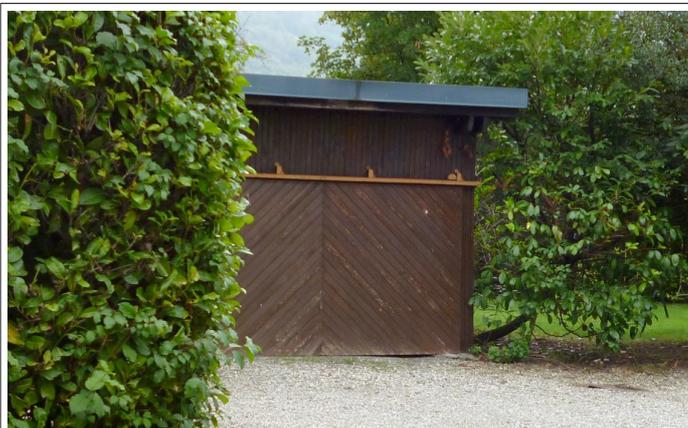
6 – Annexe sud :

La couleur du bois est intéressante, le toit plat la rend presque invisible de l'extérieur (elle est couverte en bac acier).
